#### DANE POJAZDU - kod EC 0124554 (V)

# Opis stanu technicznego pojazdu

FORD Transit Connect 230 L2 Trend – SR5779M

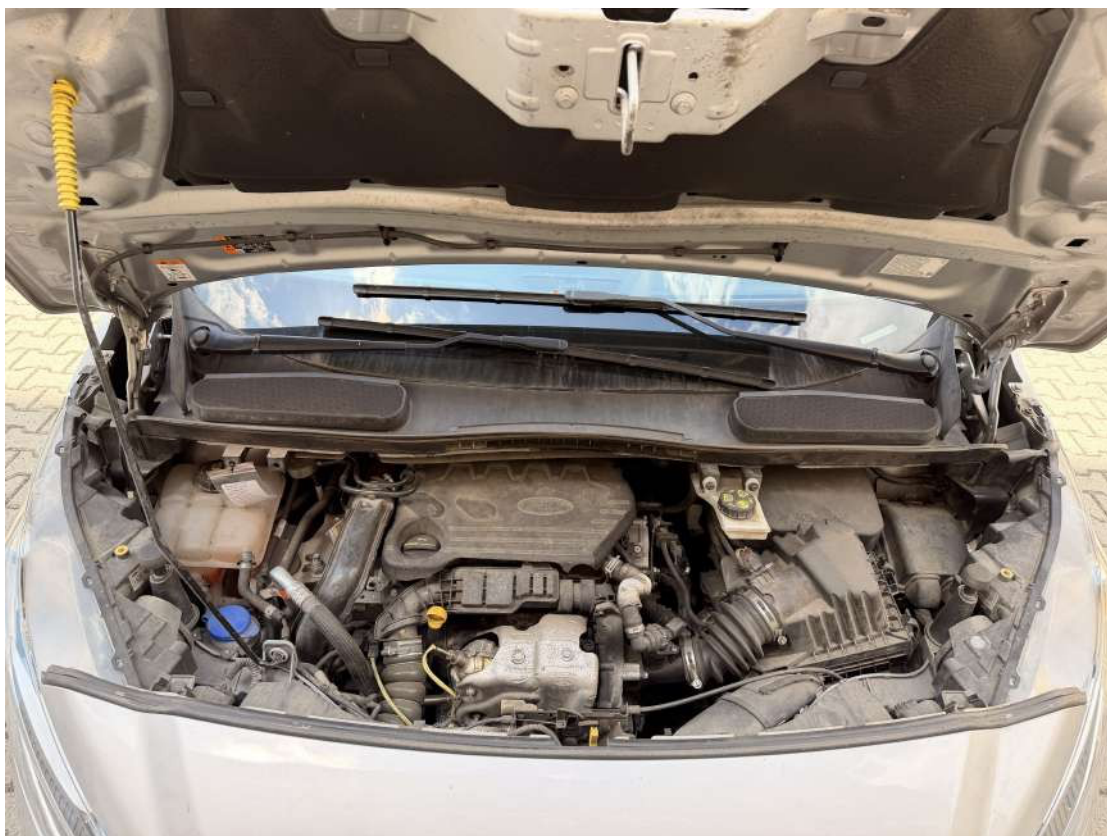
**N1 - UKŁAD ROZRZĄDU / KOMORA SILNIKA**

Komora silnika kompletna w zakresie widocznym. Wycena oraz arkusz historii serwisowej wskazują zalecaną wymianę rozrządu; pozycję zakwalifikowano jako N1. W arkuszu odnotowano również świecącą kontrolkę check engine, wymianę czujnika NOx i czujnika lambda oraz powtarzające się czyszczenie filtra DPF w latach 2024-2025. Jazdę próbną wykonano w warunkach parkingowych - bez uwag w zakresie możliwym do oceny. Diagnostyki komputerowej nie udokumentowano.

| Nr | Element / lokalizacja | Rodzaj / podstawa | Kwalifikacja |
|---|---|---|---|
| N1 | Układ rozrządu / komora silnika | Zalecana wymiana w wycenie i historii serwisowej; brak pomiaru | N - nieakceptowalne / czynnik kosztowy |

Wycena Eurotax oraz arkusz historii serwisowej wskazują zalecaną wymianę rozrządu; w wycenie ujęto korektę wartości -3 000 PLN. Zdjęcie dokumentuje lokalizację, natomiast konieczność wymiany wynika z dokumentów, a nie z obrazu. W historii serwisowej odnotowano również świecącą kontrolkę check engine. Kwalifikacja: N. Zalecenie: wymiana rozrządu zgodnie z technologią producenta i diagnostyka komputerowa.

- Wymienić rozrząd zgodnie z wymaganiami producenta i zachować potwierdzenie wykonania.
- Wykonać diagnostykę komputerową układu silnika i emisji spalin w związku z kontrolką check engine oraz historią DPF.
- Wykonać kontrolę układu hamulcowego, w tym pomiar grubości tarcz i klocków.
- Zweryfikować kompletność kluczyków, instrukcji obsługi, zestawu naprawczego i wyposażenia.

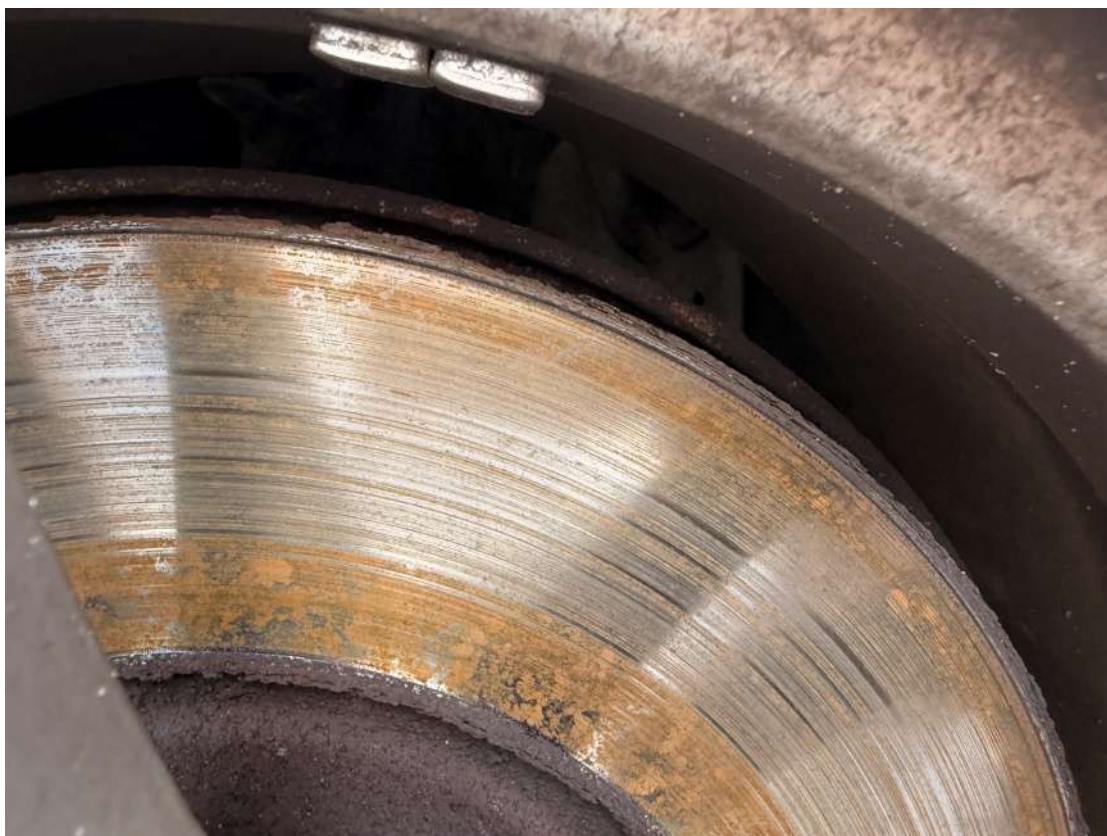
**A1 – TARCZA HAMULCOWA**

Opony VIKING: 6 mm na każdym kole. Felgi aluminiowe 16 cali. Na zdjęciu A1 widoczna jest powierzchnia tarczy hamulcowej z nalotem i śladami zużycia; kwalifikacja A – do weryfikacji w warsztacie.

| Nr | Element / lokalizacja | Rodzaj / podstawa | Kwalifikacja |
|---|---|---|---|
| A1 | Tarcza hamulcowa, koło | Widoczny nalot i ślady zużycia; wymiar nieustalony | A - do weryfikacji warsztatowej |

Widoczny nalot powierzchniowy i ślady zużycia tarczy. Zakres i wpływ na sprawność nie zostały ustalone. Kwalifikacja: A – do weryfikacji. Warunek: pomiar grubości tarcz i klocków oraz kontrola skuteczności hamowania.
