## Ocena techniczna nr WRZ-418/25/B z dnia 06-11-2025 r. .

**Określenie wartości rynkowej pojazdu samochodu Ford Transit Connect 1,5 TDCi nr rej.  
DB3370H**

Samochód marki Ford Transit Connect 1.5 CDTi nr rej. DB3370H

# PROTOKÓŁ POMIARU GRUBOŚCI POWŁOKI LAKIEROWEJ

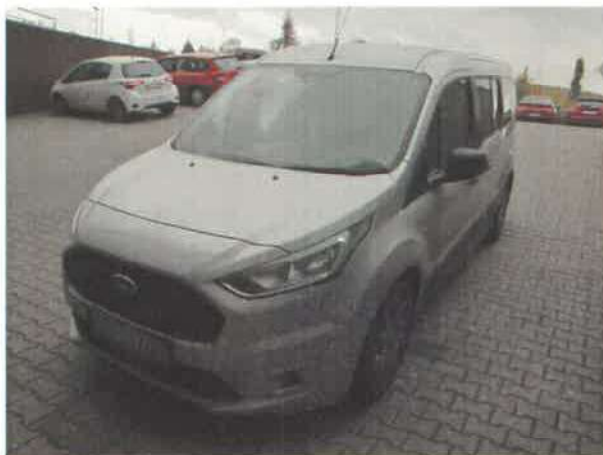
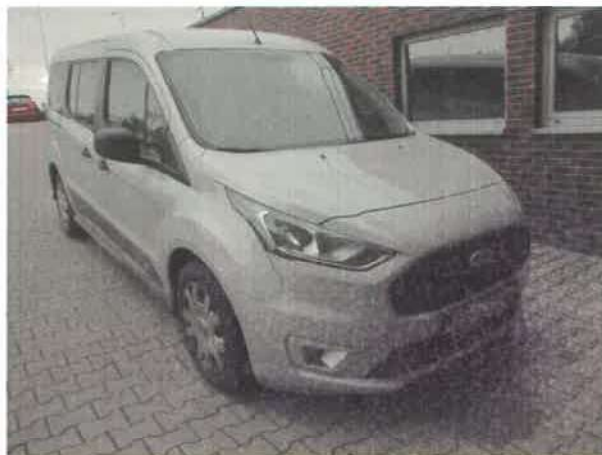
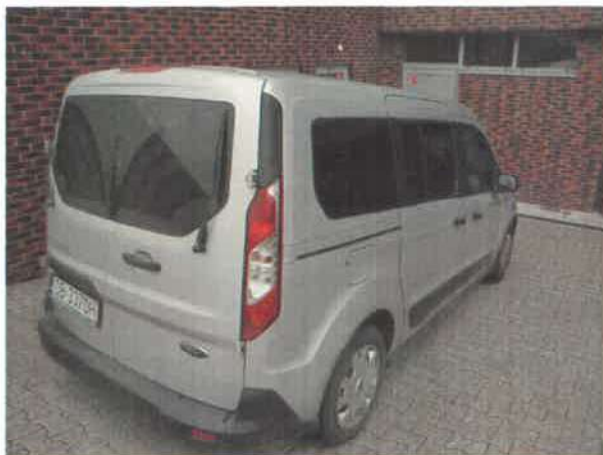
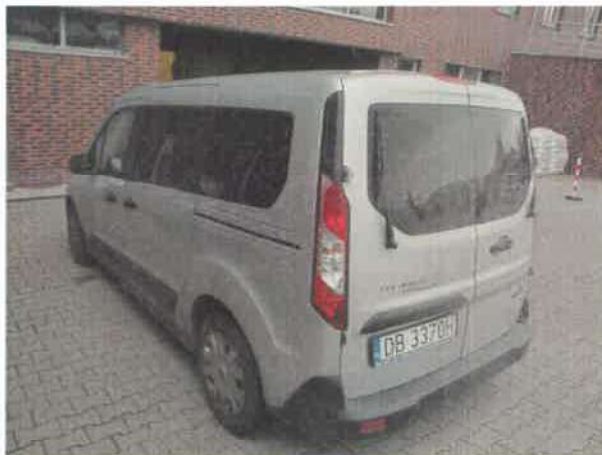
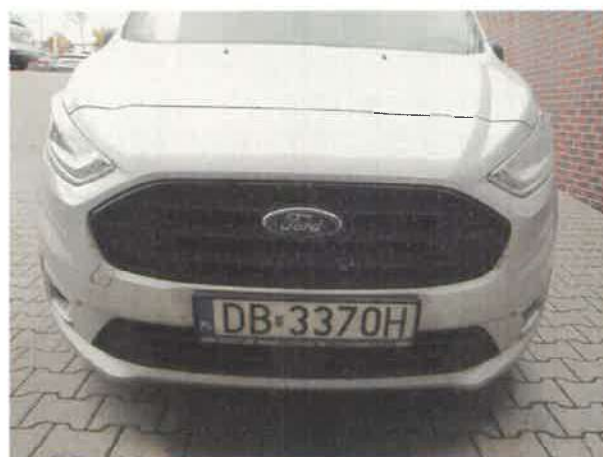
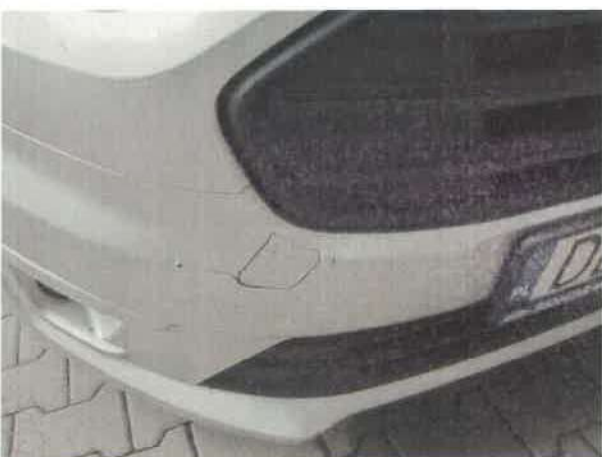
Stan pojazdu na dzień 28-10-2025 r. Stan licznika 227815 km

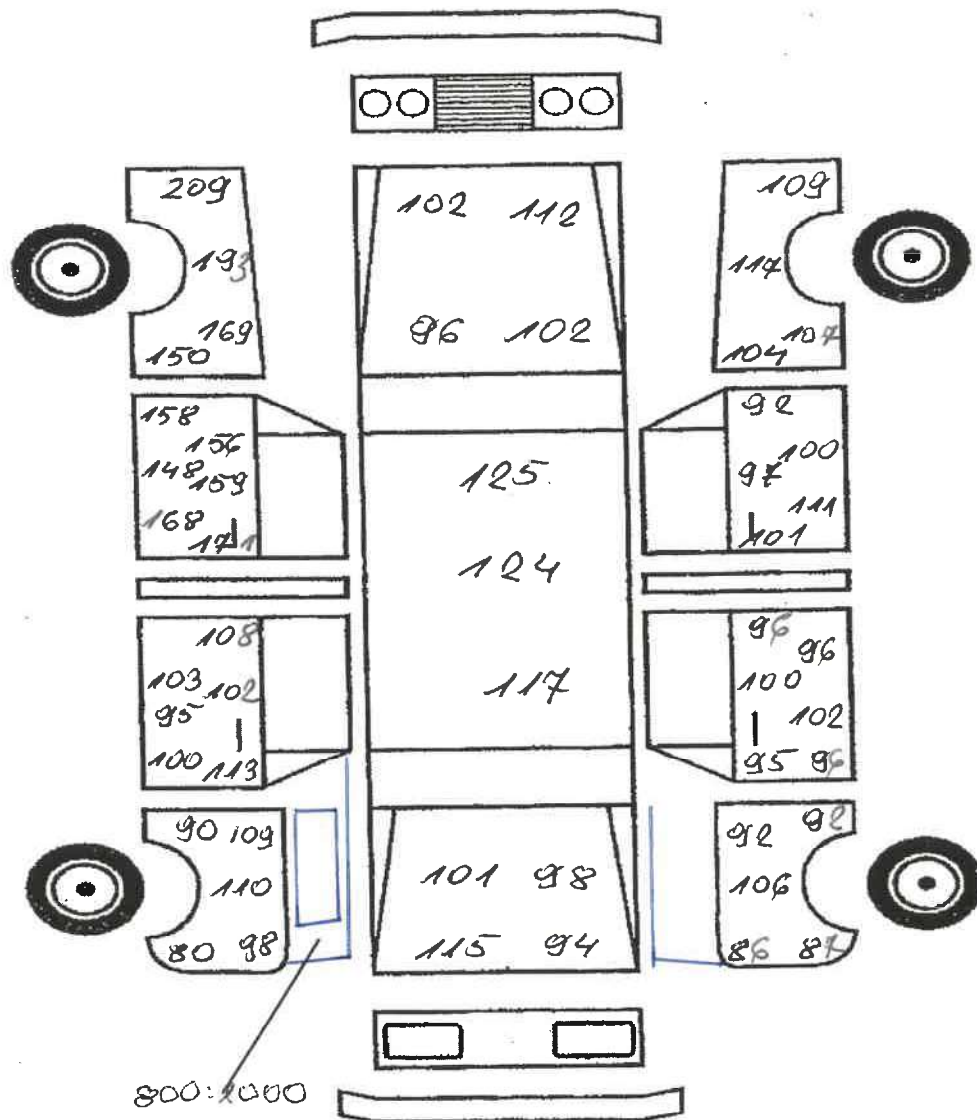
Grubość powłoki lakierowej:

Grubość powłoki lakierowej na dzień 28-10-2025 r. dokonano ultrametrem marki QUMIX 4500.

*Pomiar grubości powłoki lakierowej ( pomiar w  $\mu\text{m}$ ) stanowi załącznik nr 1 do opinii*

Oględziny pojazdu połączone z pomiarem grubości powłoki lakierowej pozwalają stwierdzić, że mierzone elementy oblachowania: błotnik przdni, drzwi przednie, drzwi tylne, ściana tylna, strona lewa poddawane były naprawie blacharsko lakierniczej. Drzwi tylne, sciana tylna strona lewa wymienione na nowe.( cięcie na linii słupka tylnego i progu strona lewa.)
