**OPINIA Nr: 723/07/2025**

Zadanie: Określenie wartości rynkowej pojazdu

Marka: RENAULT

Model: Kangoo III Express Maxi dCi MR`13 E5 2.2t

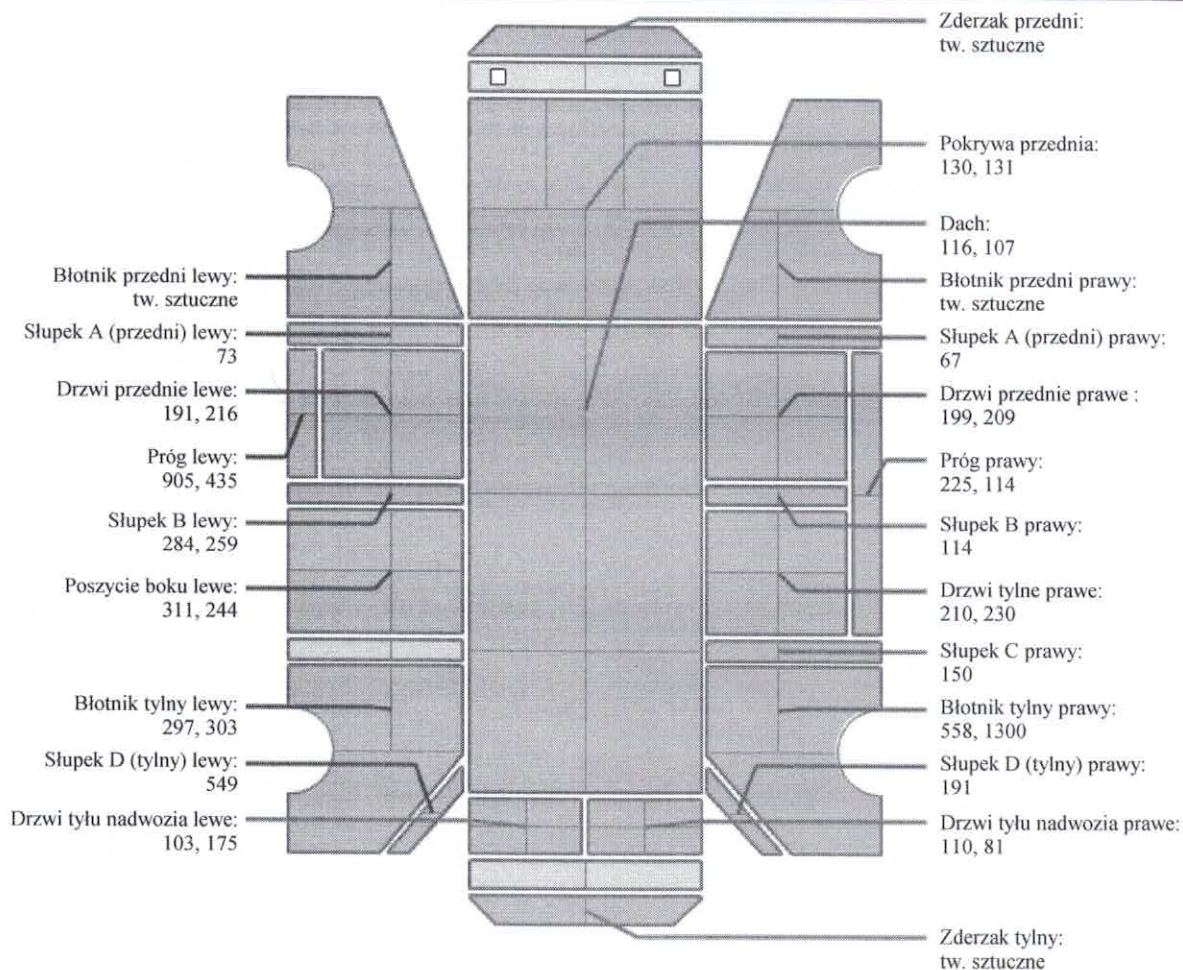
**OPIS POWŁOKI LAKIEROWEJ**

Grubość powłoki lakierowej podana w mikrometrach [µm].

W wyniku badania grubości powłoki lakierowej na elementach poszyc nadwozia, za pomocą przyrządu SaluTron ComBi-D3, skalibrowanego bezpośrednio przed badaniem, stwierdzono ślady wcześniejszych napraw blacharsko-lakierniczych na: drzwi przednie lewe i prawe, próg lewy i prawy, drzwi przesuwne prawe, ściana prawa, słupek B lewy, ściana lewa, słupek tylny lewy. Naprawy przeprowadzono przy użyciu grubych warstw masy szpachlowej.
