**OPINIA Nr: 899/09/2025**

Zadanie: Określenie wartości rynkowej pojazdu

Marka: RENAULT

Model: Kangoo III Express Maxi dCi MR`13 E5 2.2t

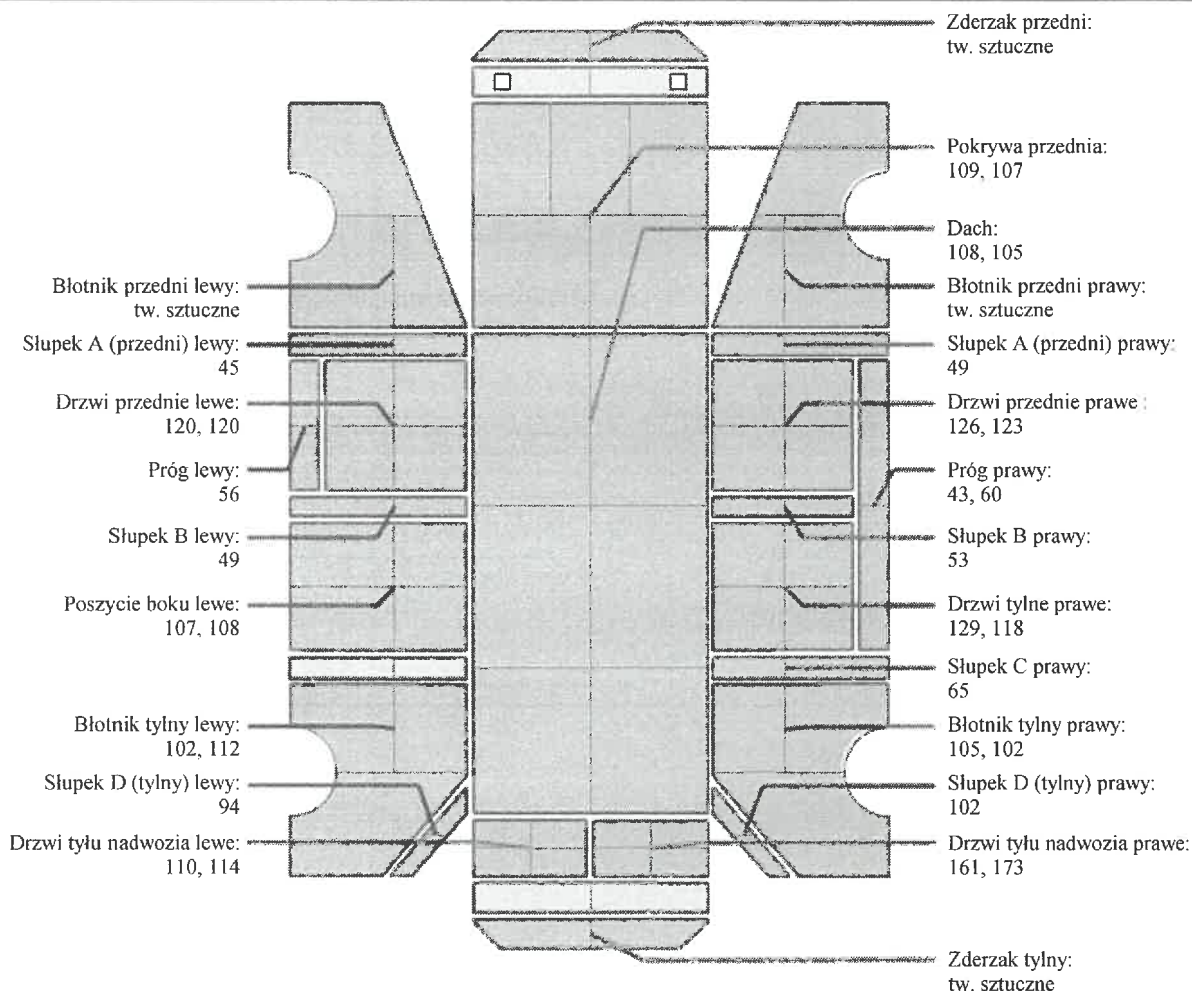
**OPIS POWŁOKI LAKIEROWEJ**

Grubość powłoki lakierowej podana w mikrometrach [µm].

W wyniku badania grubości powłoki lakierowej na elementach poszyc nadwozia, za pomocą przyrządu SaluTron ComBi-D3, skalibrowanego bezpośrednio przed badaniem, stwierdzono ślady wcześniejszych napraw blacharsko-lakierniczych na: skrzydło prawe drzwi tyłu nadwozia. Grubość powłoki lakierowej charakterystyczna dla lakierowania wierzchniego (tzw. cieniowania) elementu.
