**OPINIA Nr: 888/09/2026**

Zadanie: Ocena stanu technicznego i określenie wartości rynkowej pojazdu

Rodzaj pojazdu: Samochód ciężarowy do 3.5t  
Marka: RENAULT  
Model pojazdu: Kangoo III Express Maxi dCi MR`13 E5 2.2t  
Wersja: Pack Clim Maxi Combi  
VIN: VF1FW18M550141327  
Nr rejestracyjny: WI 1704V  
Nr IE / ID: 031-07345\* / 135726\*  
Rok produkcji: 2013

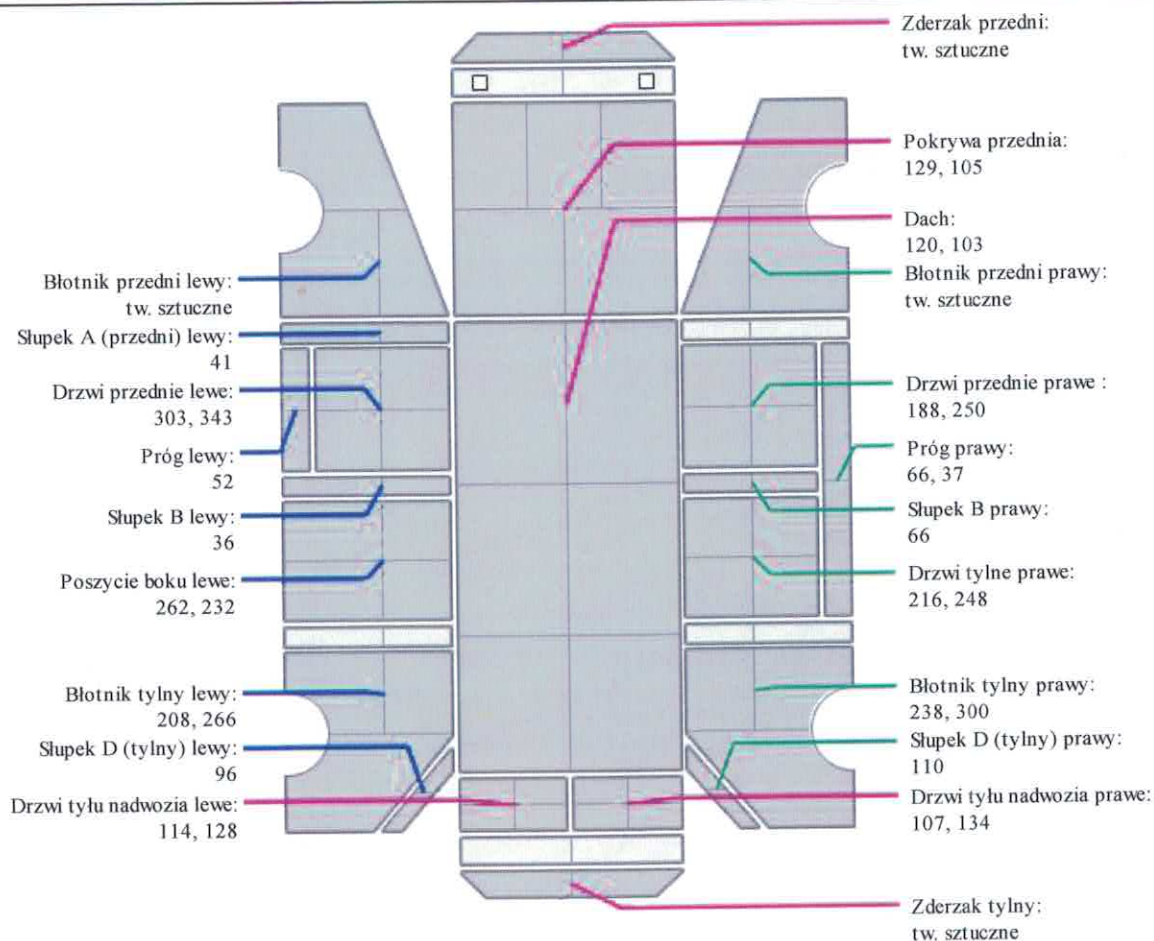
**OPIS POWŁOKI LAKIEROWEJ**

**INFORMACJE DODATKOWE**Grubość powłoki lakierowej podana w mikrometrach [ $\mu\text{m}$ ].

W wyniku badania grubości powłoki lakierowej na elementach poszyc nadwozia, za pomocą przyrządu SaluTron ComBi-D3, skalibrowanego bezpośrednio przed badaniem, stwierdzono ślady wcześniejszych napraw blacharsko-lakierniczych na: drzwi przednie prawe i lewe, ściana lewa, drzwi przesuwne prawe, ściana prawa.
