OPINIA Nr: 376/04/2026

Zadanie: Określenie wartości rynkowej pojazdu

Marka: SKODA

Model: Superb III 2.0 TSI MR`20 E6d

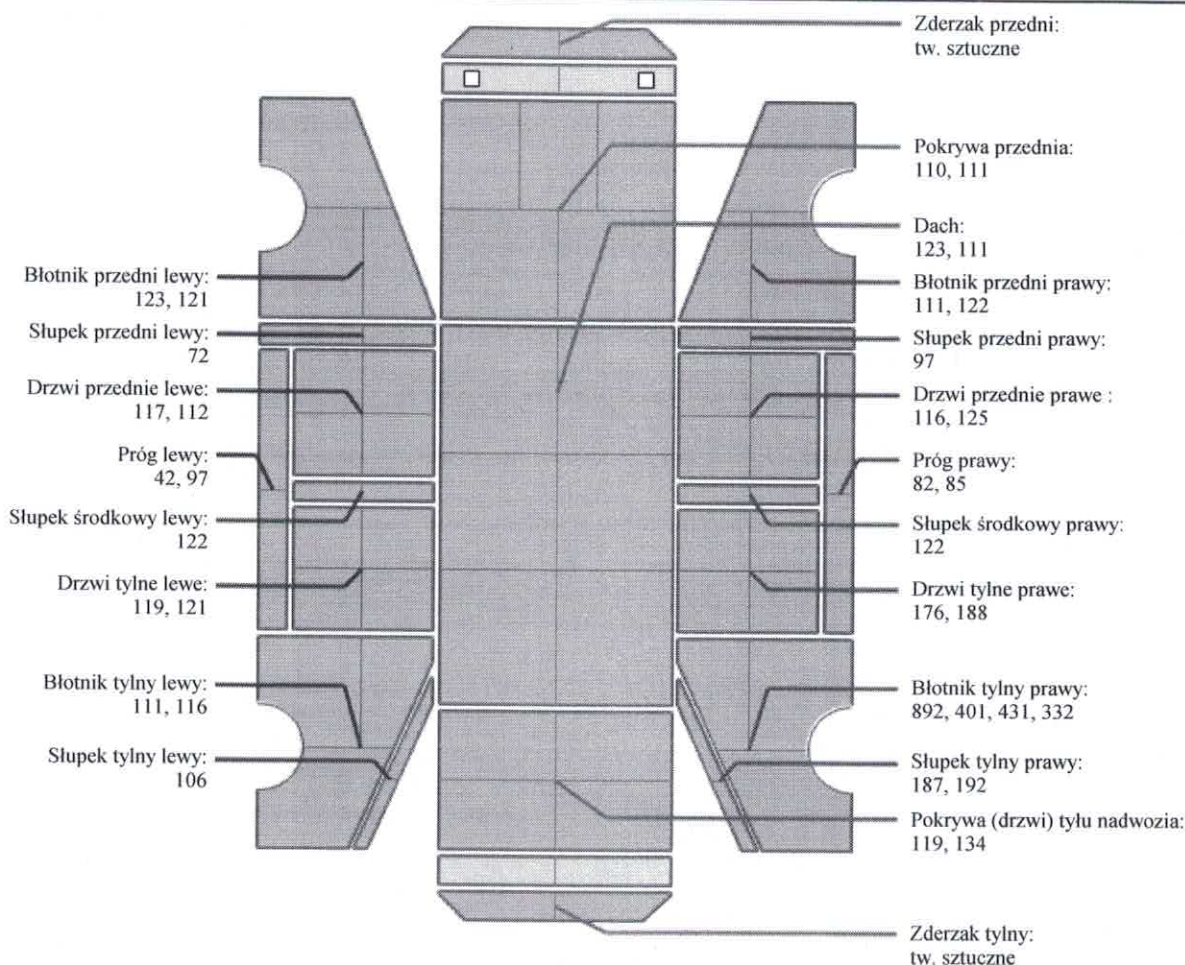
OPIS POWŁOKI LAKIEROWEJ

Grubość powłoki lakierowej podana w mikrometrach [μm].

W wyniku badania grubości powłoki lakierowej na elementach poszyc nadwozia, za pomocą przyrządu SaluTron ComBi-D3, skalibrowanego bezpośrednio przed badaniem, stwierdzono ślady wcześniejszych napraw blacharsko-lakierniczych na: drzwi tylne prawe, błotnik tylny prawy (element naprawiany przy wykorzystaniu grubych warstw masy szpachlowej), słupek tylny prawy.
