WYCENA Nr: 175/05/2026

Zadanie: Określenie wartości rynkowej pojazdu na podstawie oględzin.

Marka: FORD

Model: FT Custom 320 2.0 TDCi MR`18 E6.2 3.2t

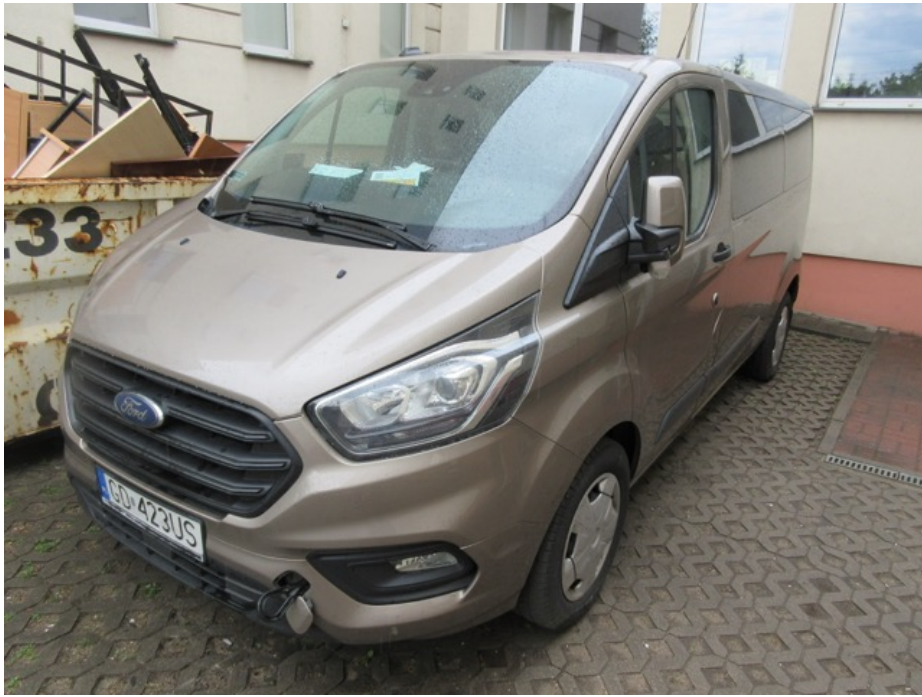
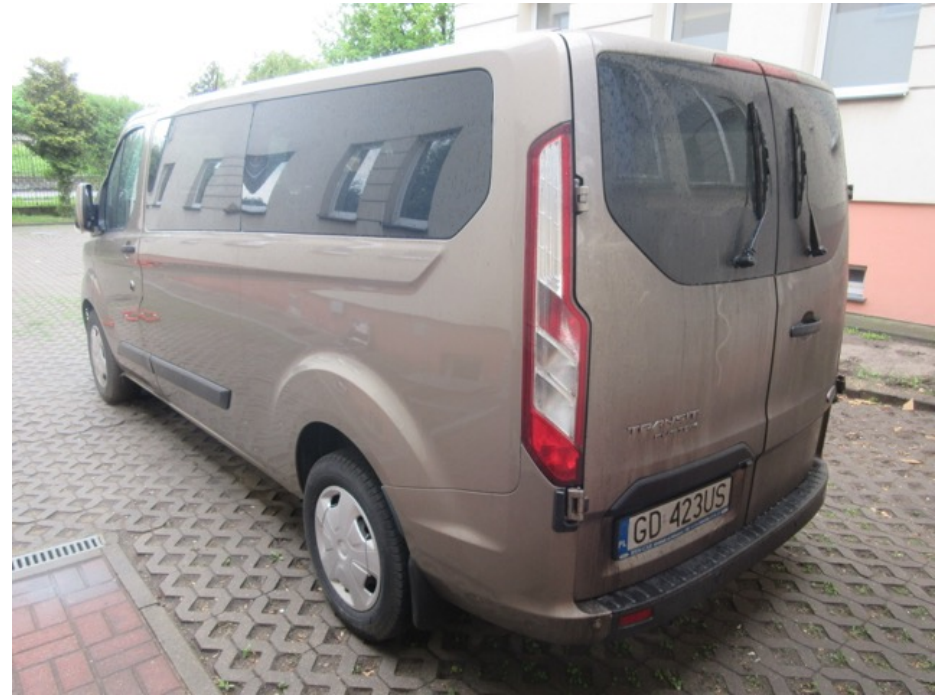
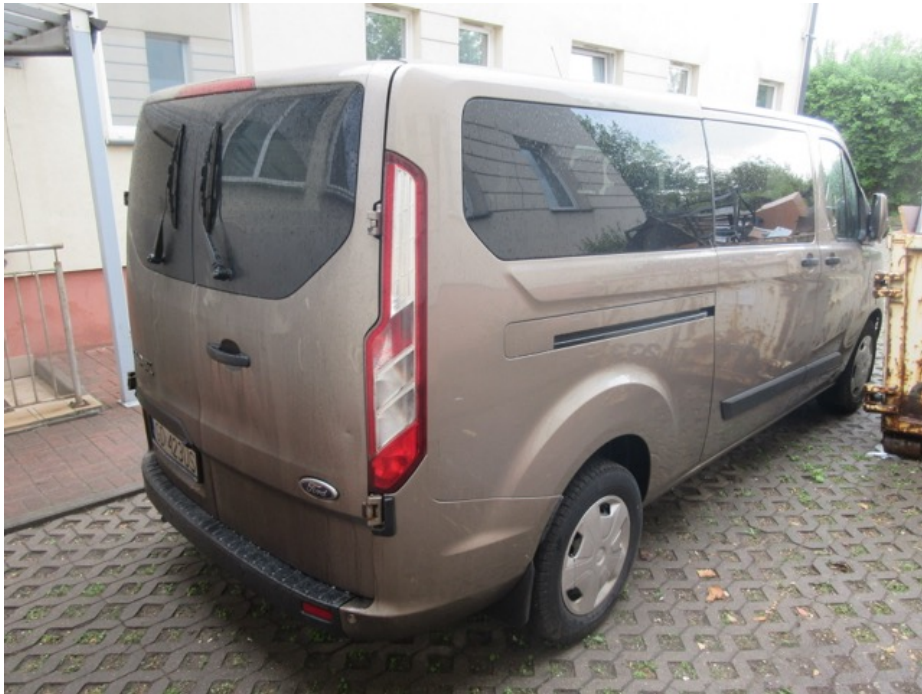
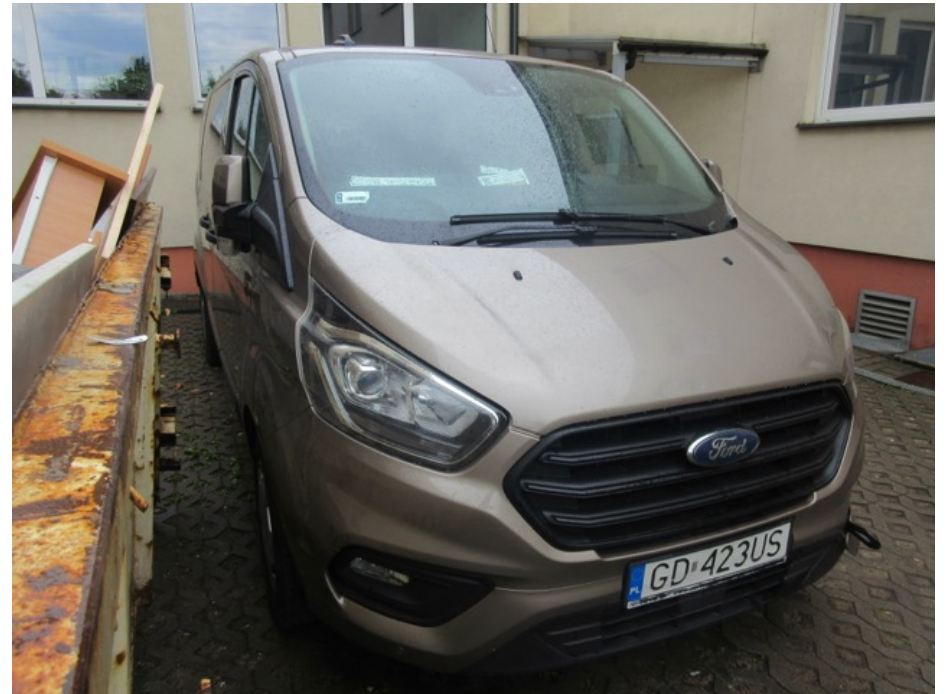
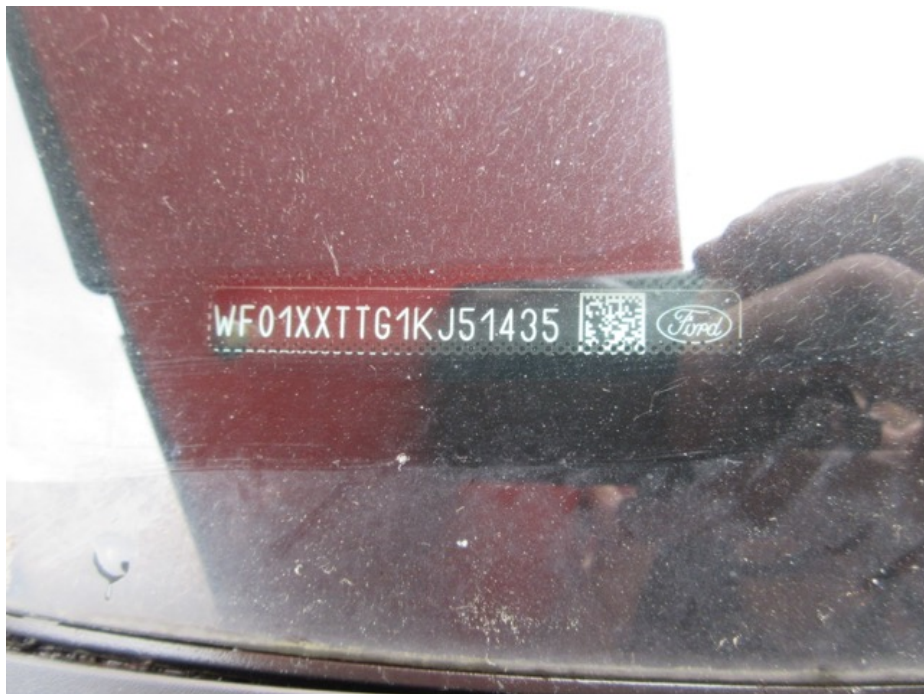
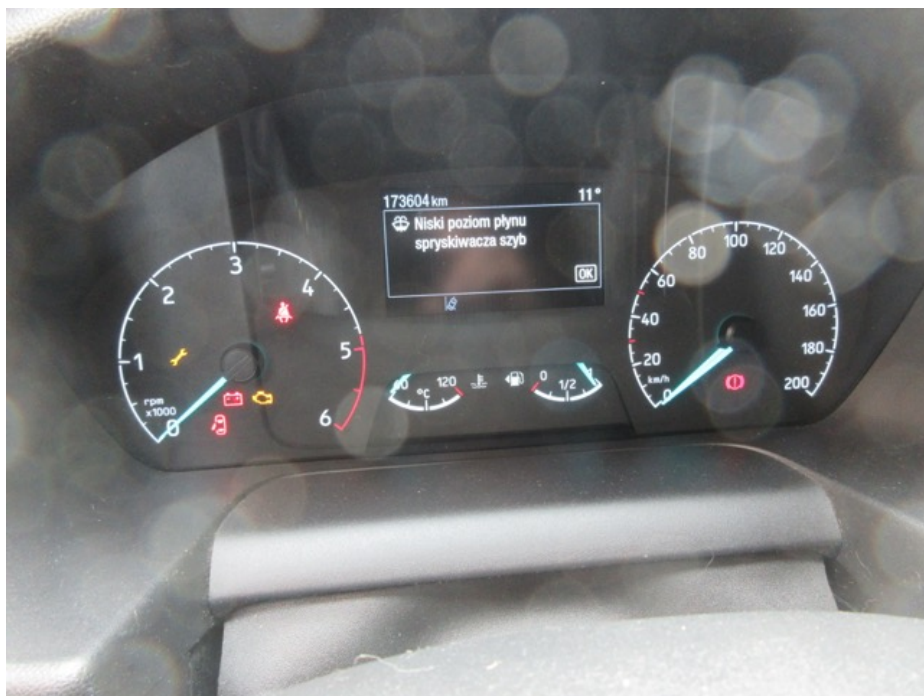
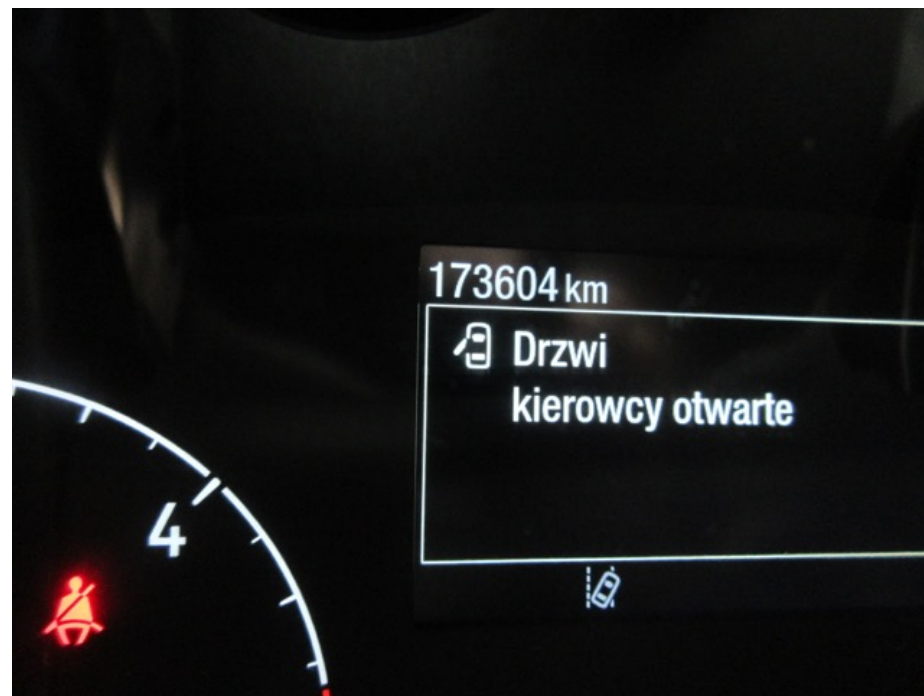
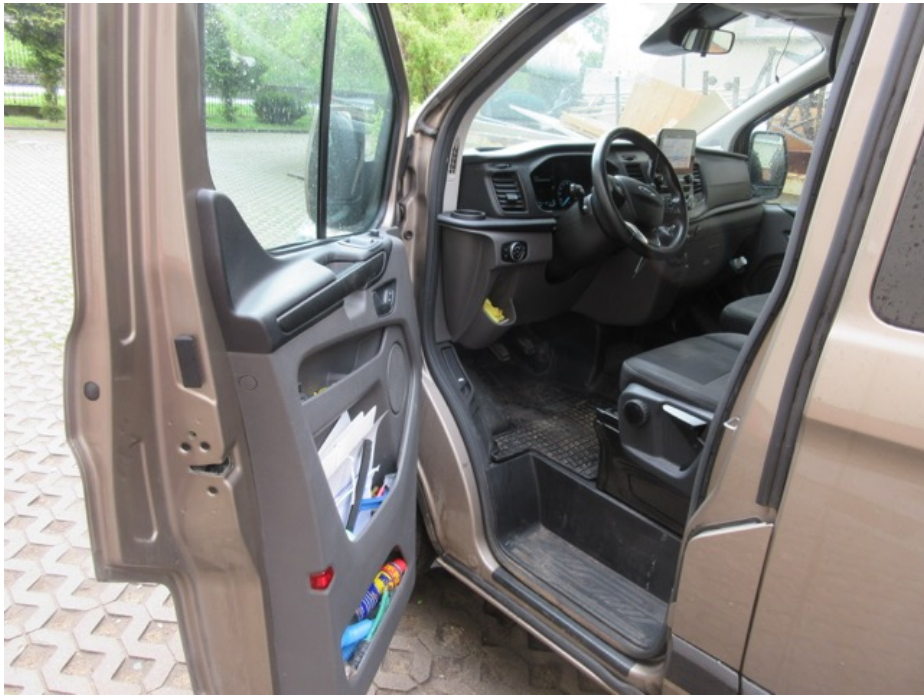
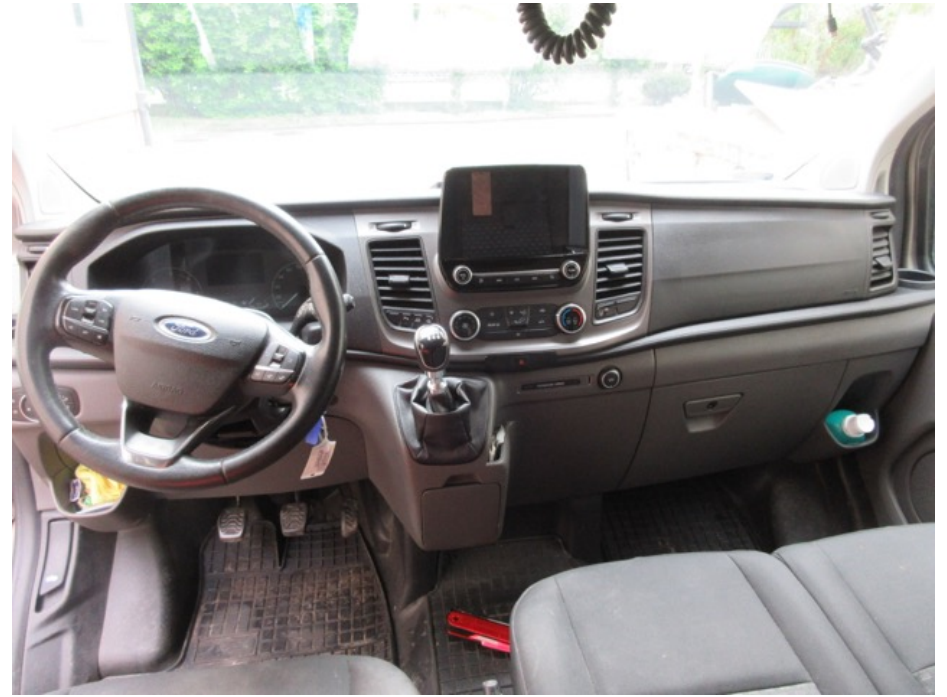
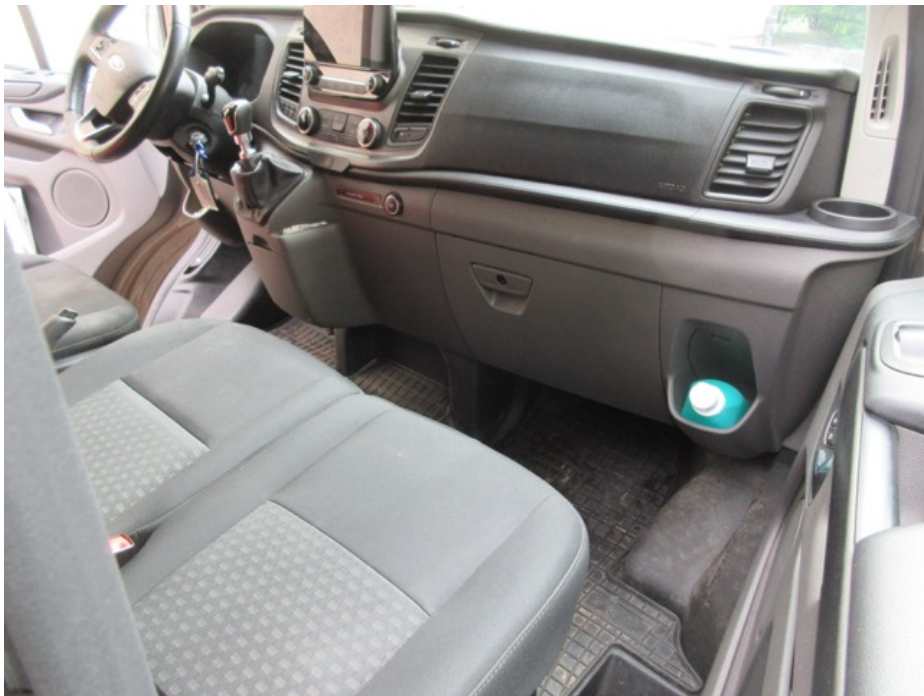
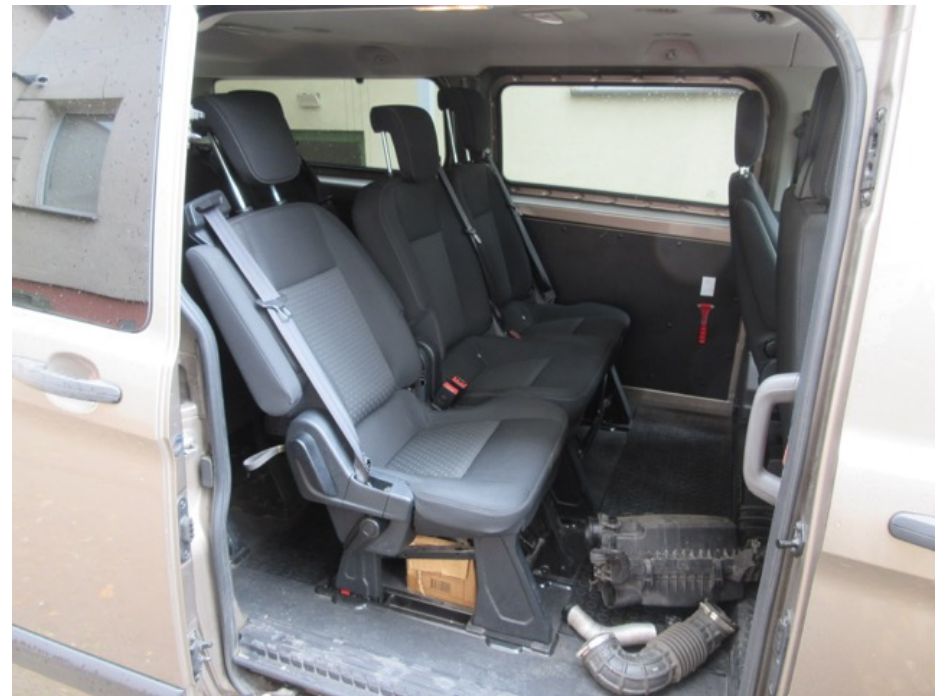
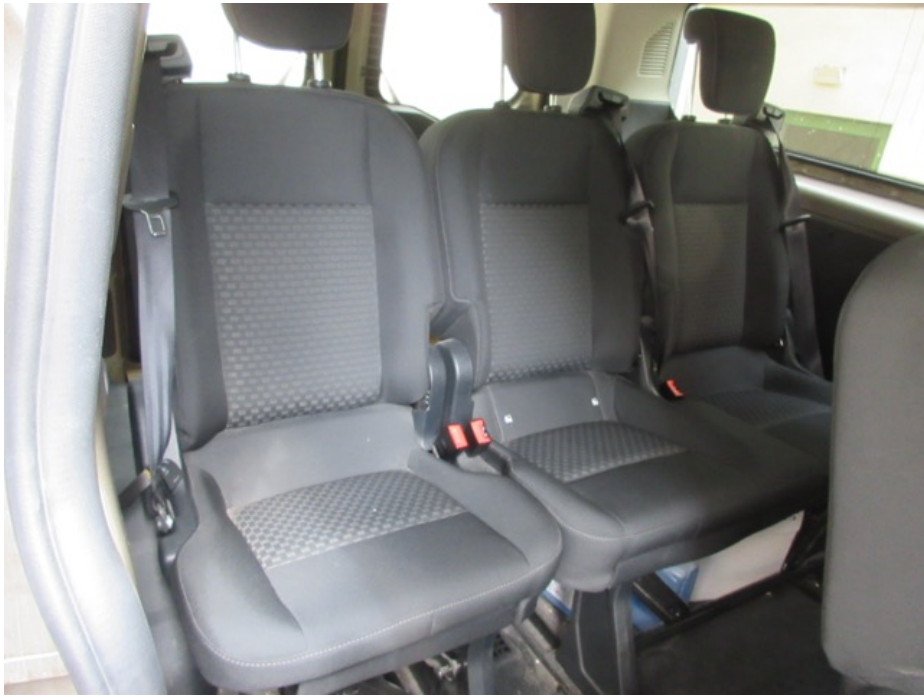
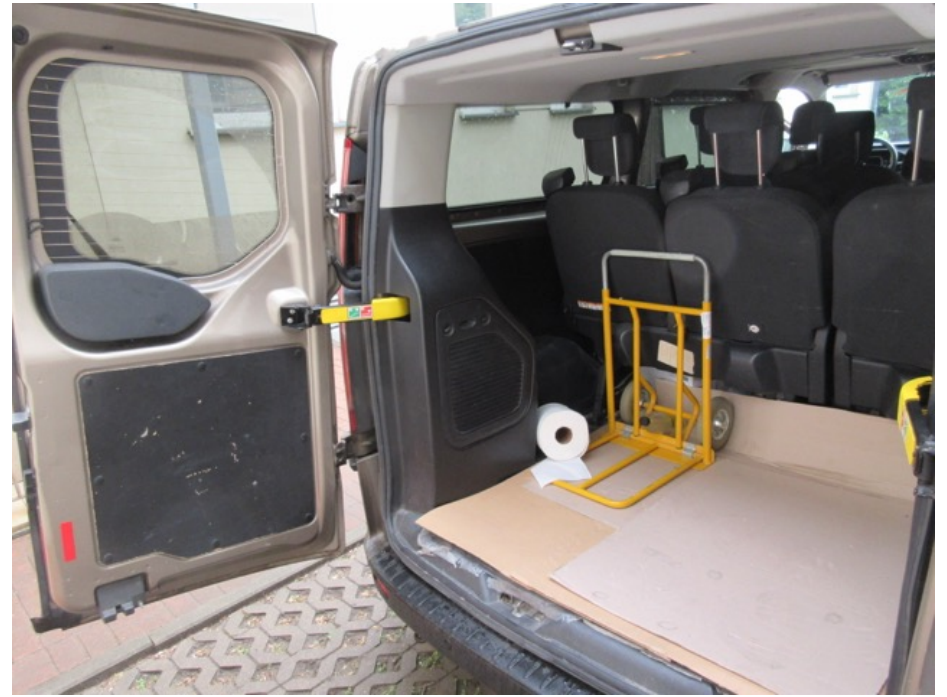
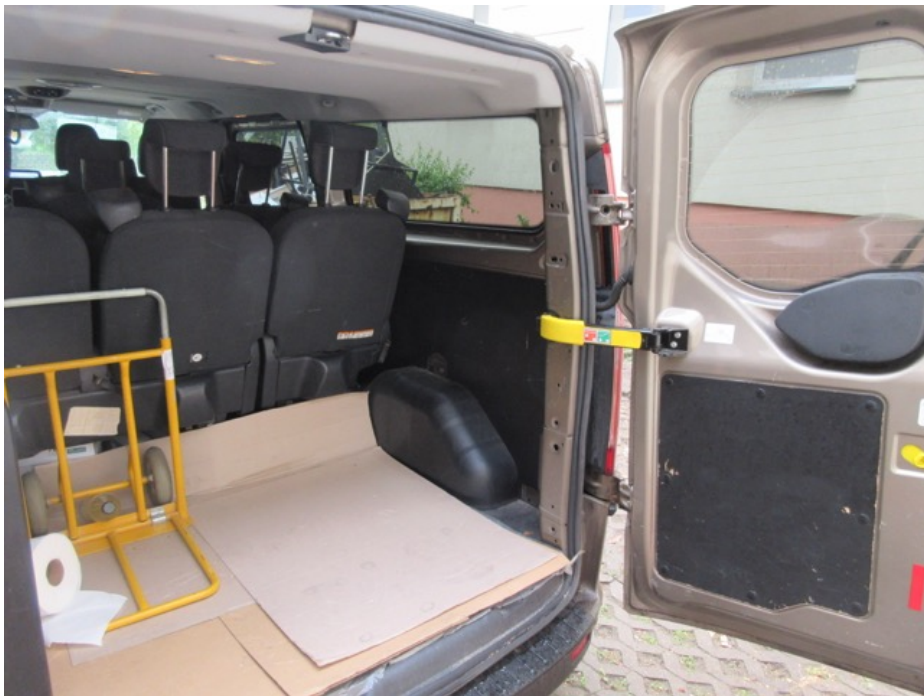
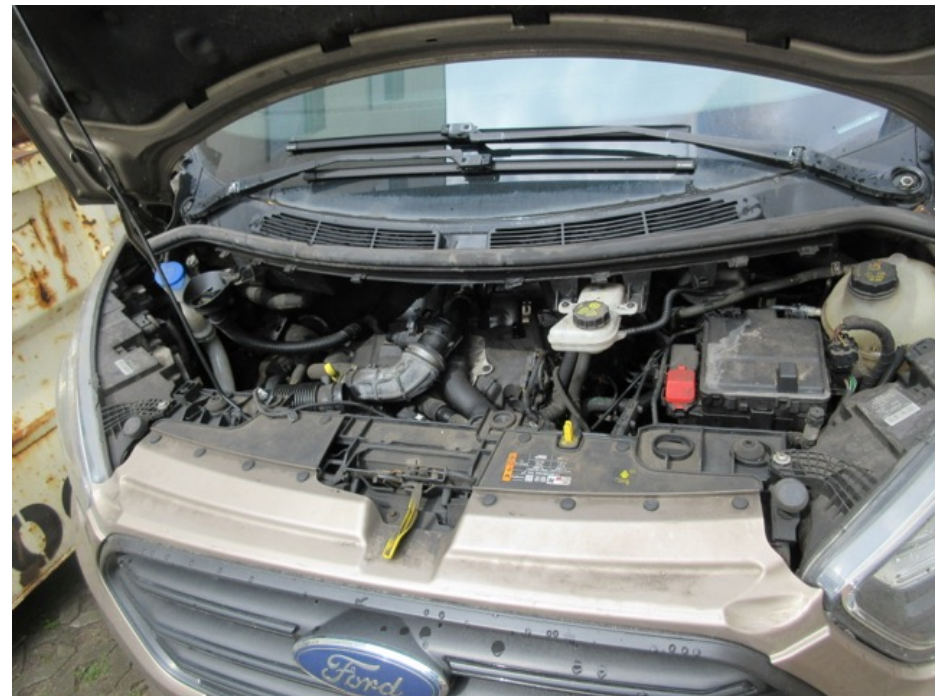
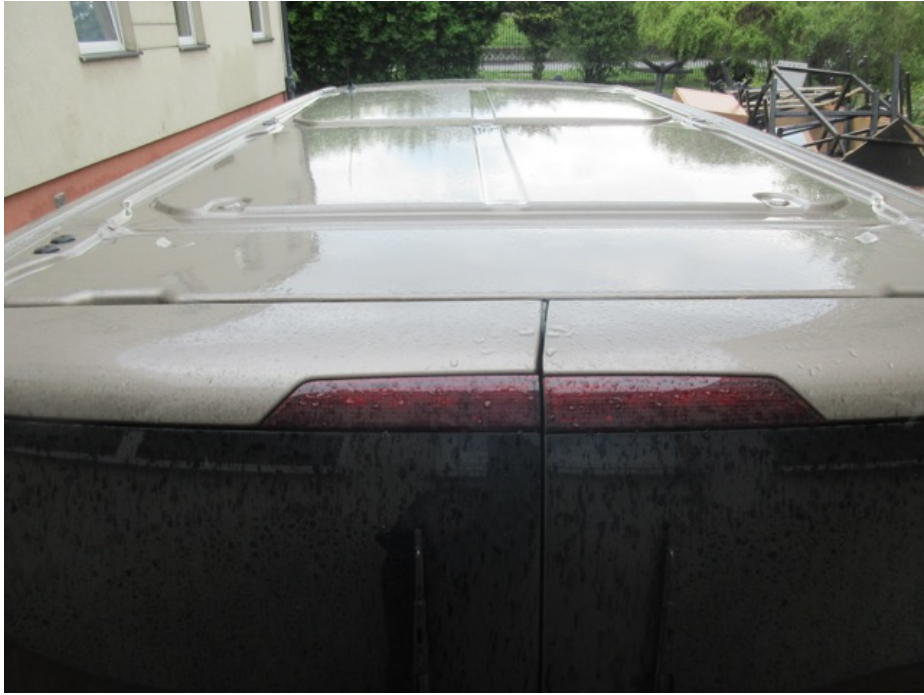
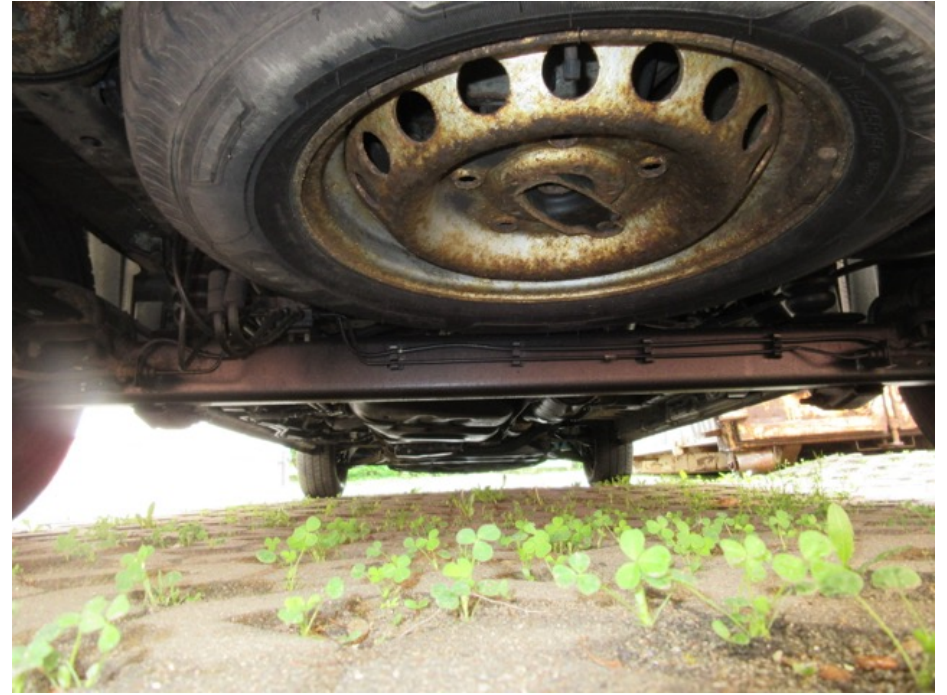
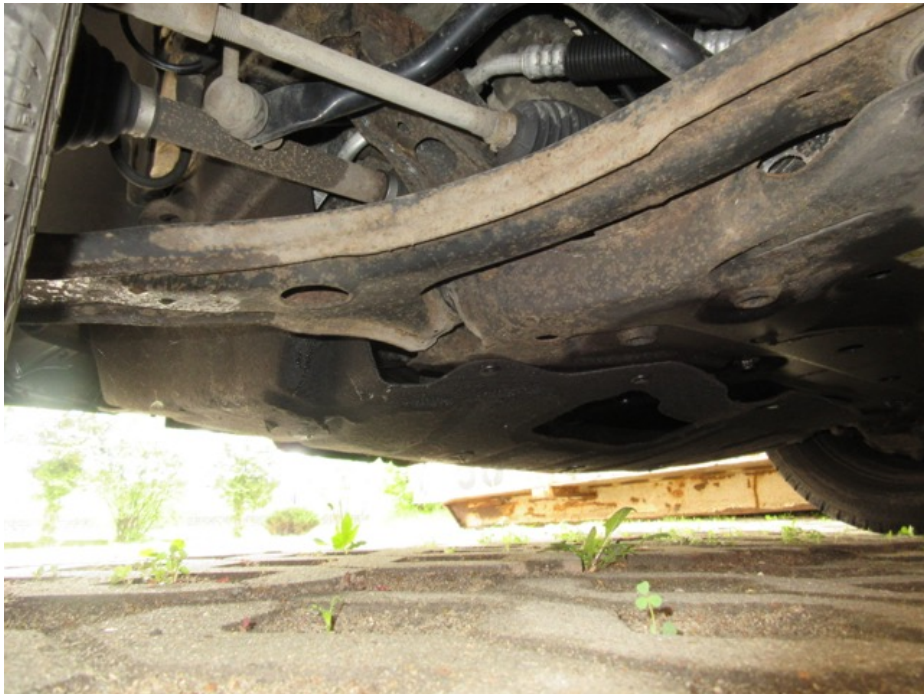
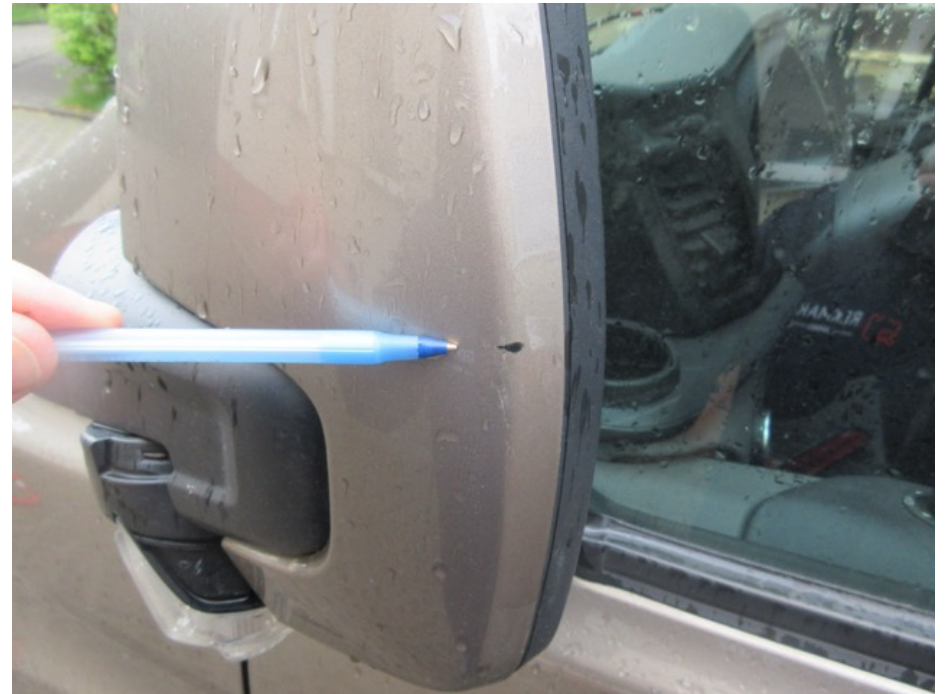
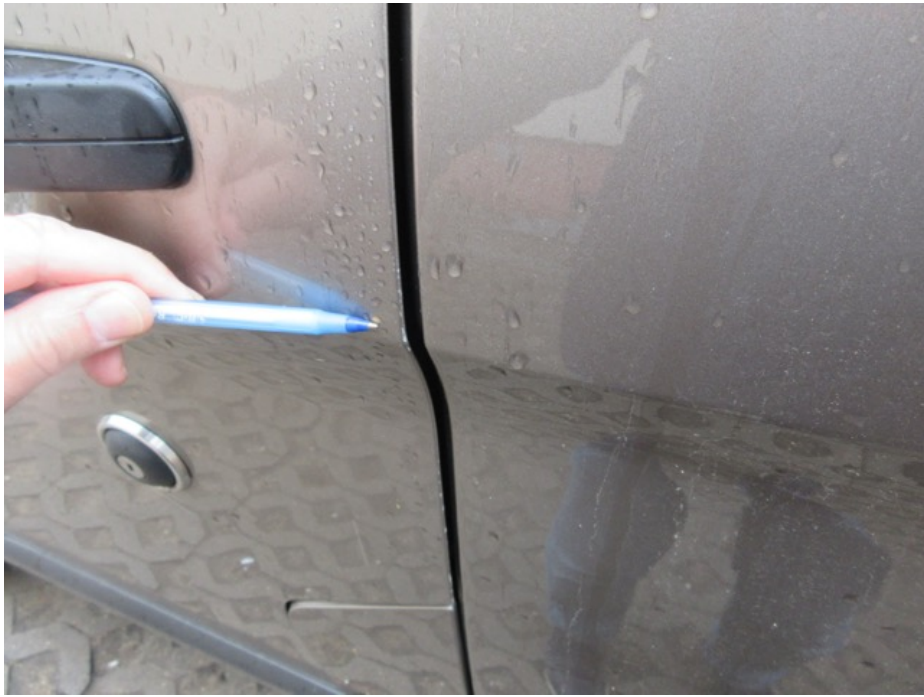
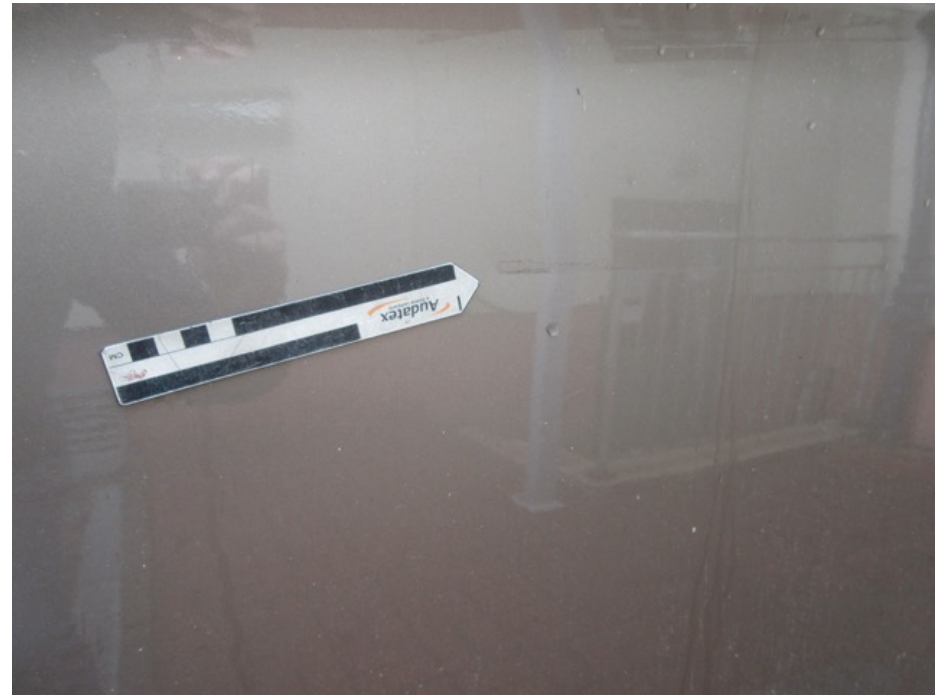
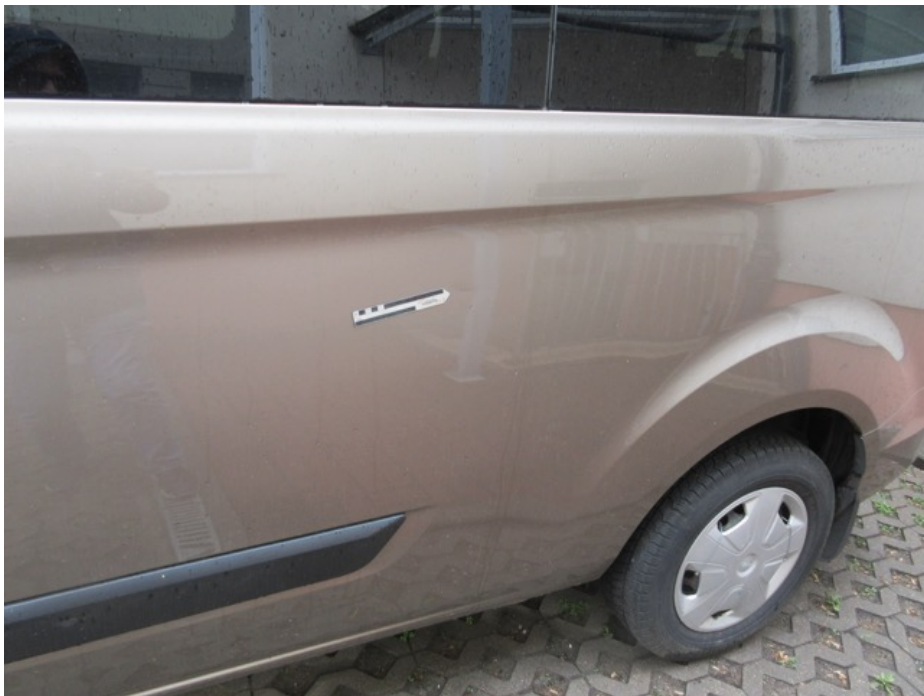
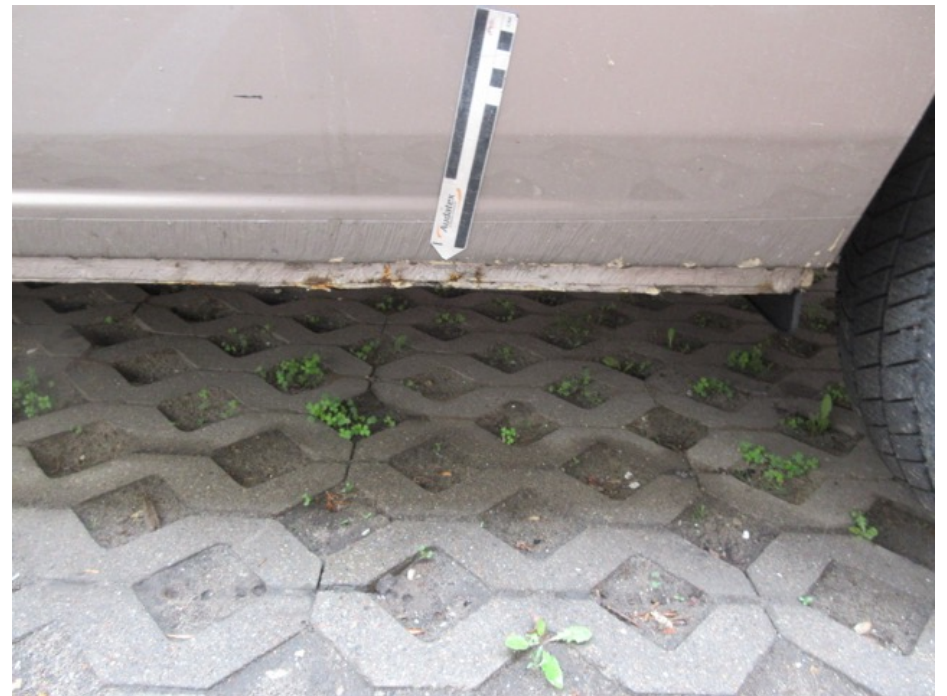
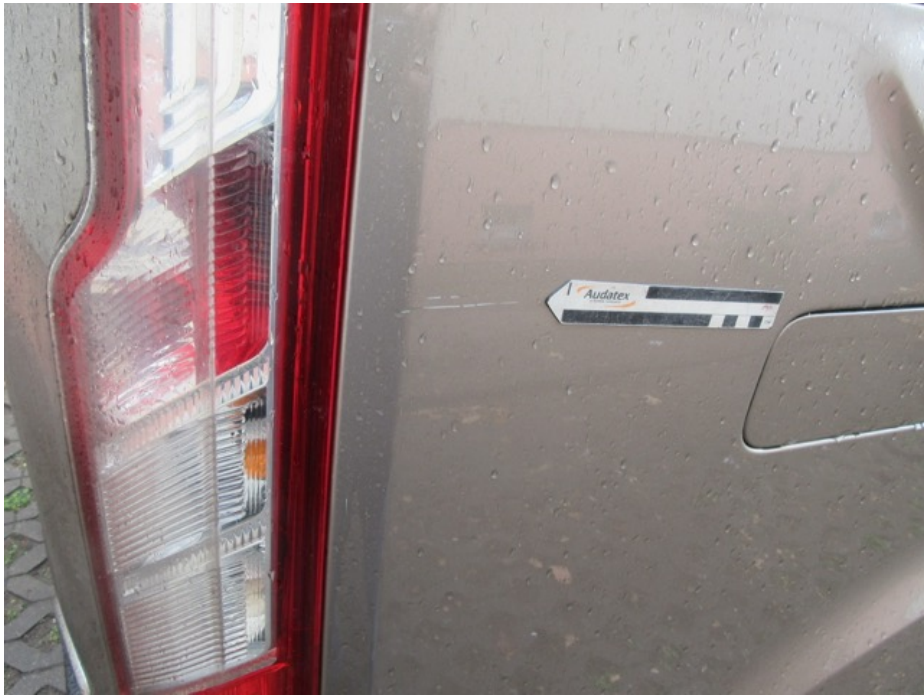
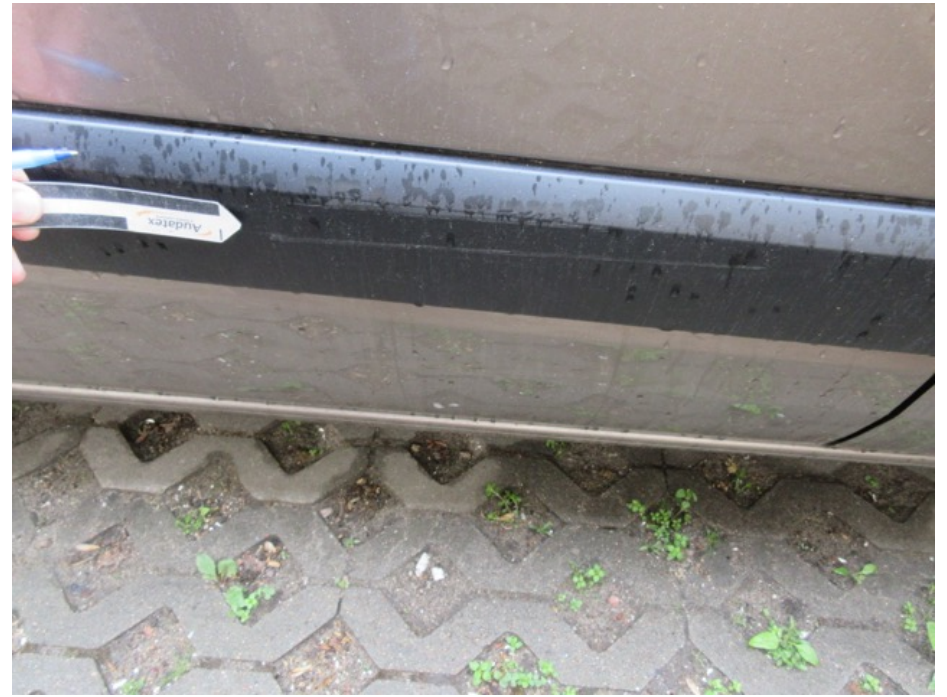
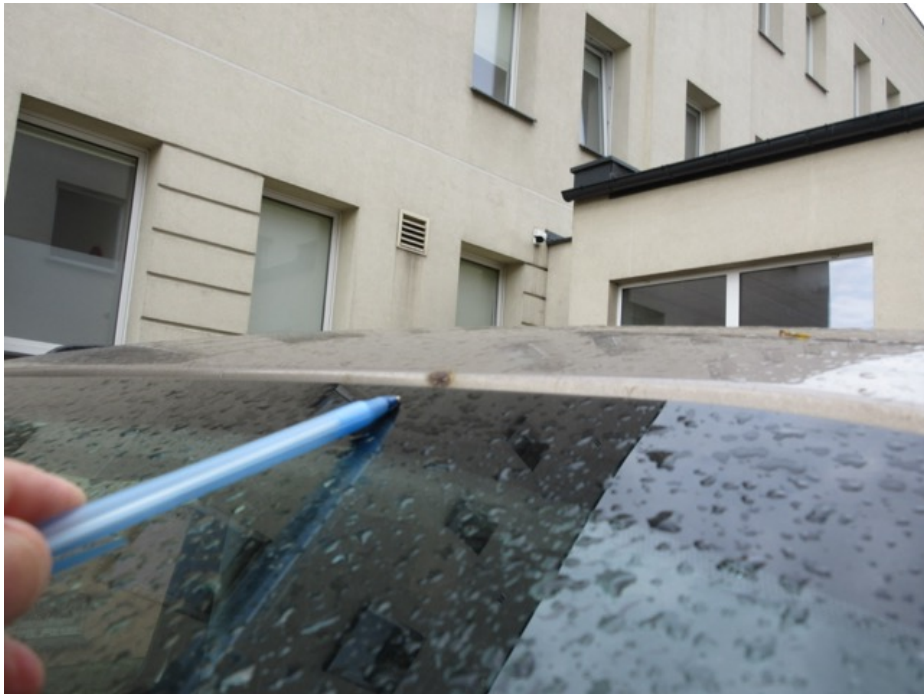
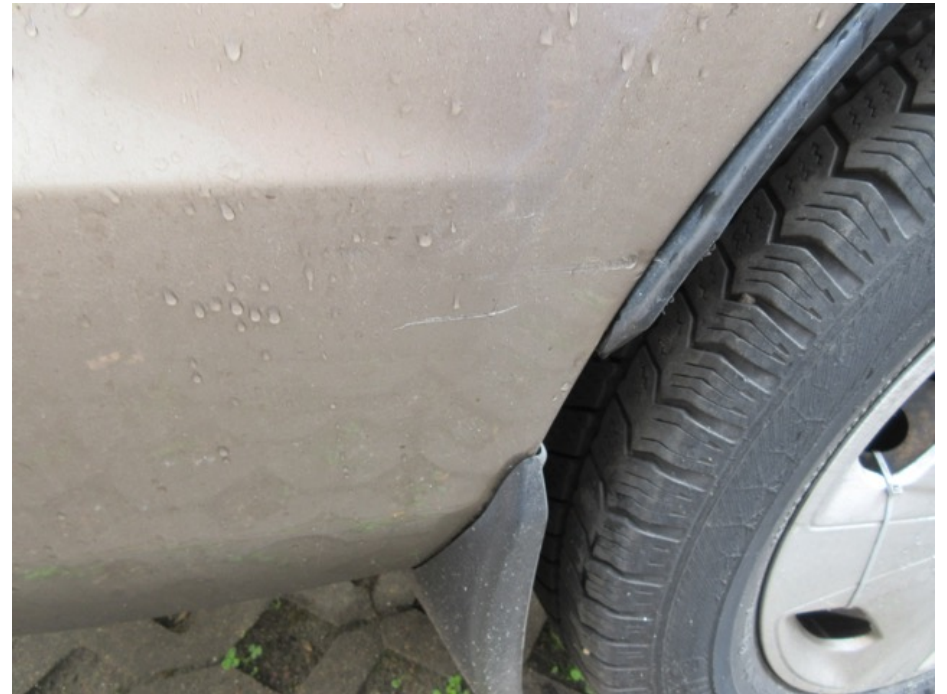
- nakładka zderzaka przedniego - liczne zarysowania w cz lewej i prawej;
- pokrywa komory silnika - płytkie wgniecenie w cz przedniej;
- obramowanie szyby czołowej - odpryski z ogniskiem korozji w części górnej (dachowej);
- część opadowa dachu prawa - ubytek warstwy wierzchniej na obramowaniu drzwi przesuwnych;
- drzwi przednie lewe - punktowe ubytki powłoki lakierowej na tylnej krawędzi;
- lusterko zewnętrzne lewe - łagodnie zarysowana obudowa;
- drzwi przednie prawe - punktowe ubytki powłoki lakierowej na tylnej krawędzi;
- drzwi przesuwne - łagodnie zarysowana powłoka lakierowa w cz przedniej, zarysowana listwa ochronna;

- poszycie boku tylne lewe - miejscowo głęboko zarysowana powłoka lakierowa w cz środkowej;
 - poszycie boku tylne prawe - liczne podłużne zarysowania powłoki lakierowej w cz tylnej;
 - drzwi skrzydłowe prawe - miejscowo odkształcone po stronie wewnętrznej, liczne zarysowania;
 - narożnik prawy zderzaka tylnego - głęboko zarysowana powłoka lakierowa w cz bocznej.
- Pomiar grubości powłoki lakierowej przyrządem elektronicznym nie wykazał śladów wcześniejszej naprawy blacharsko-lakierniczej - średnia grubość powłoki lakierowej na poziomie ok 80÷180µm.

- fotel przedni lewy - pokrycie tapicerskie siedziska zaplamione;
- podsufitka - miejscowe zabrudzenie w cz środkowej.

Stan pozostałych wykładzin tapicerskich z licznymi, miejscowo intensywnymi zabrudzeniami i zarysowaniami o charakterze eksploatacyjnym, silniejsze w obrębie komory ładunkowej. Elementy wyposażenia oraz sterowania pojazdem bez oznak niesprawności.

Silnik unieruchomiony, uszkodzony - pęknięty blok z ubytkiem materiału. W trakcie oględzin górny osprzęt silnika zdemontowany. Brak możliwości weryfikacji pojazdu w warunkach próby ruchowej.

Stwierdzono spękania starzeniowe boków opon pomimo relatywnie wysokiego bieżnika.
