**OPINIA Nr: 201/02/2021**

Zadanie: Ocena stanu technicznego i określenie wartości rynkowej pojazdu

Marka: RENAULT

Model pojazdu: Fluence MR`10

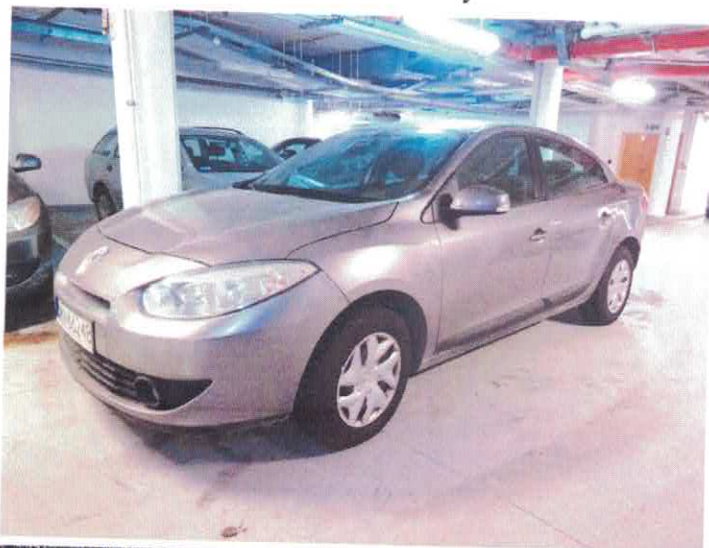
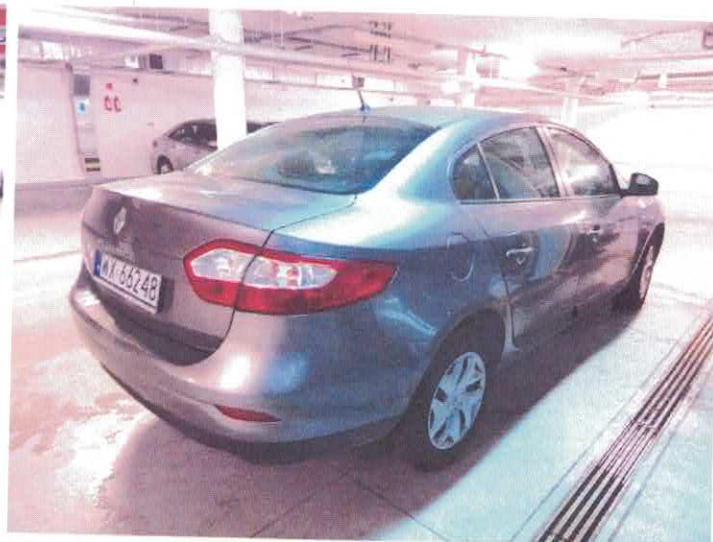
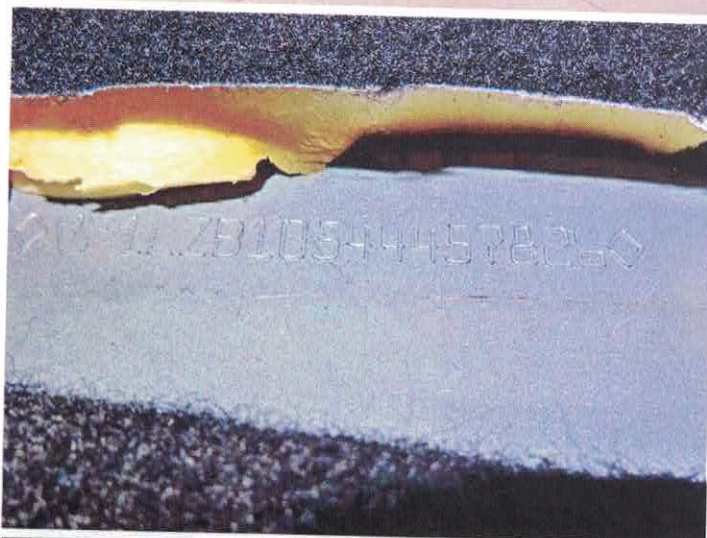
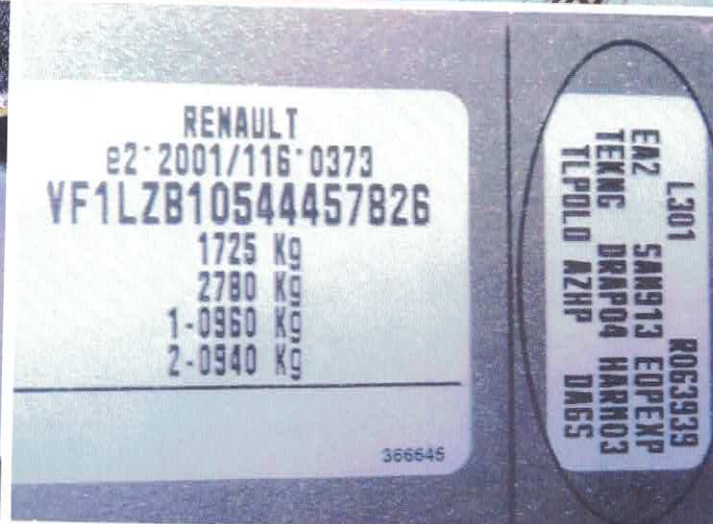
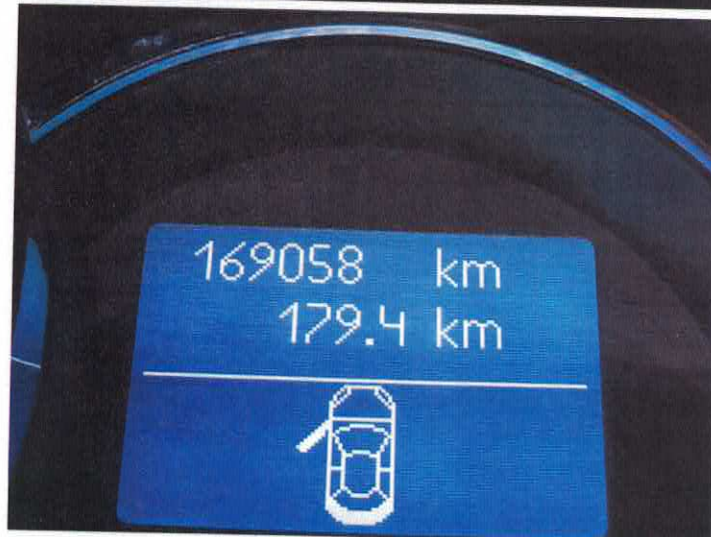
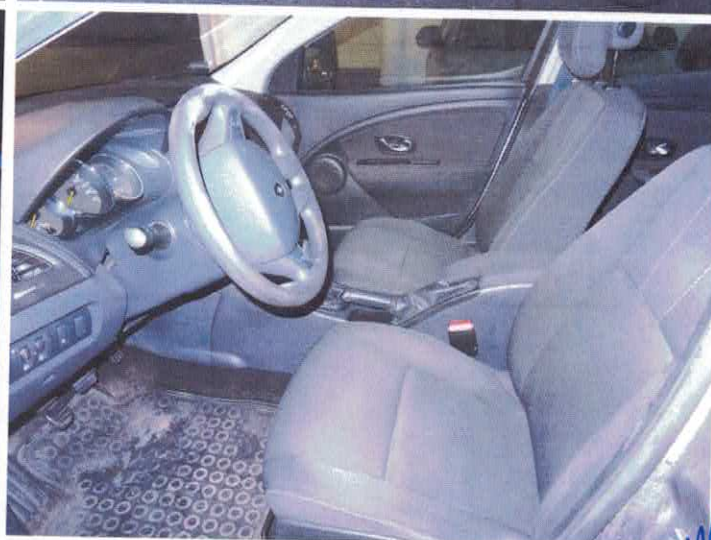
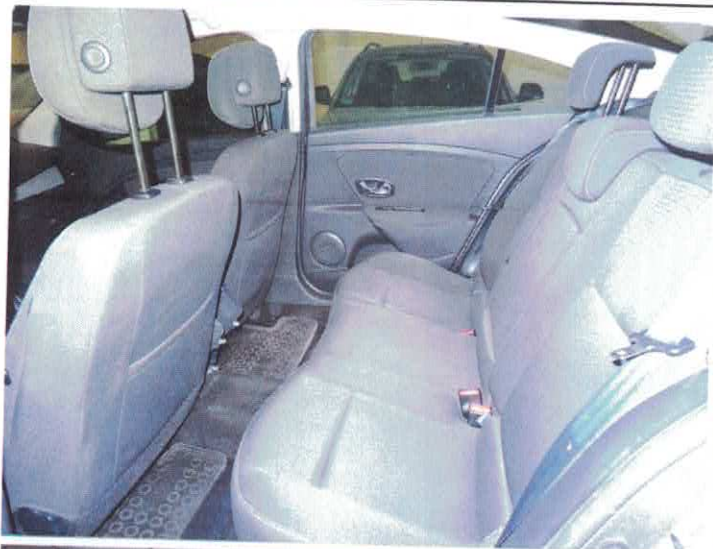
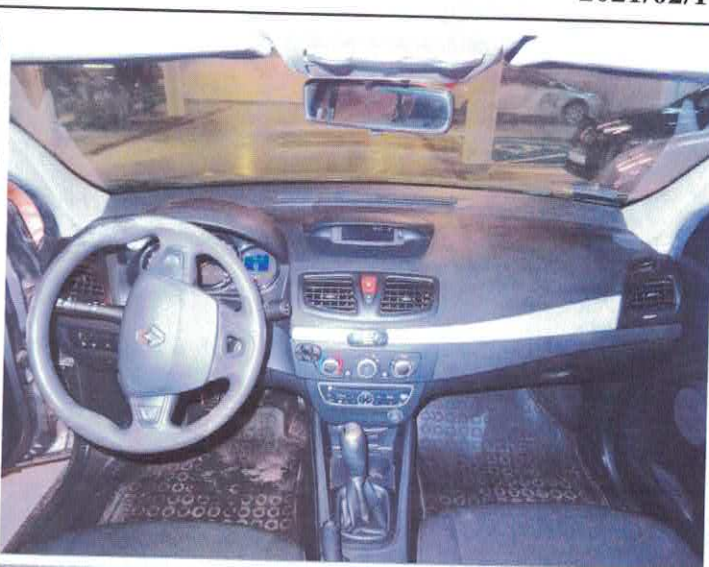
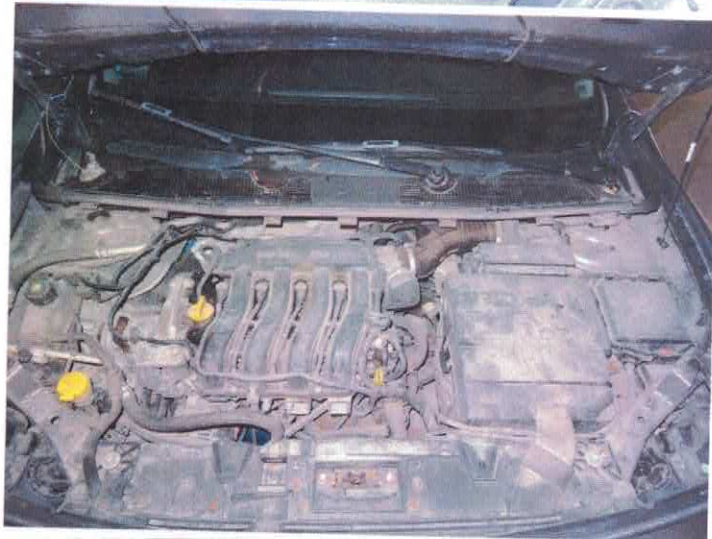
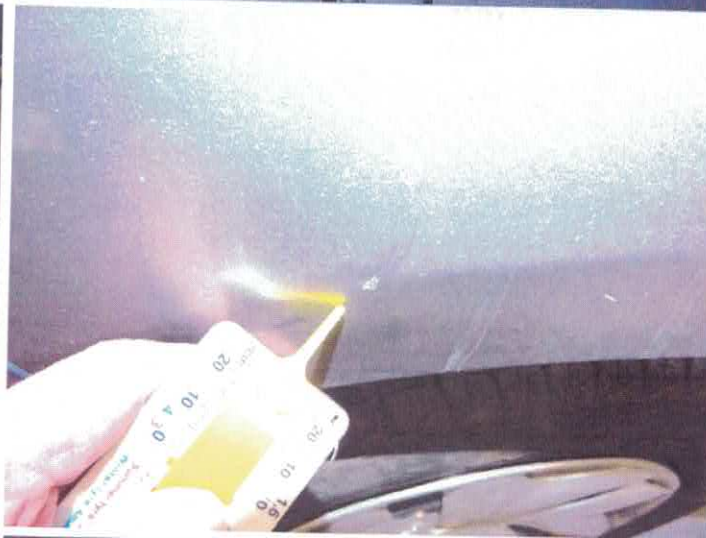
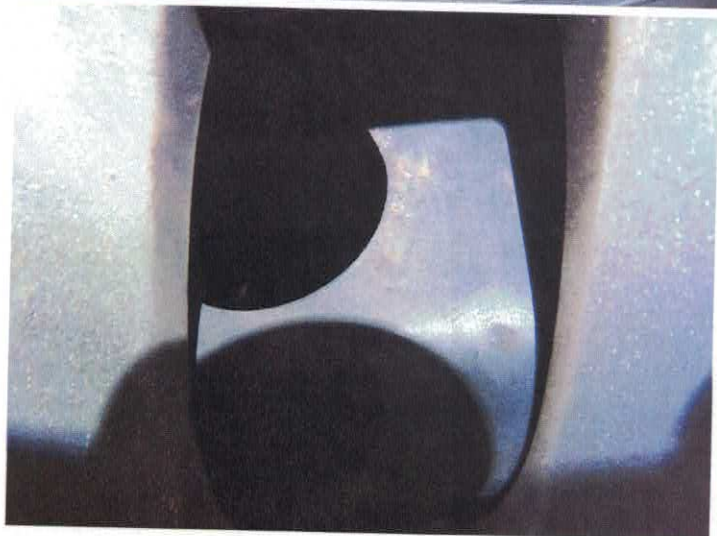
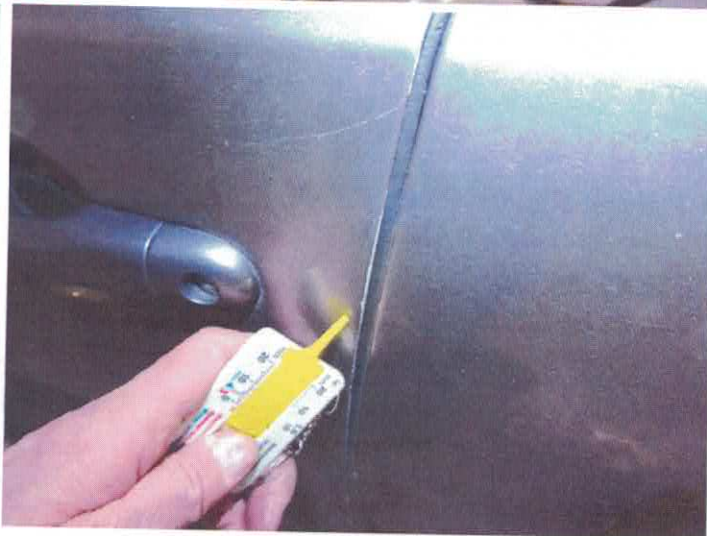
- Nadwozie pojazdu zabrudzone, zakurzone.
- Błotnik przedni lewy - punktowe ubytki powłoki lakierowej.
- Drzwi przednie lewe - porysowane; ubytki powłoki lakierowej na krawędzi tylnej.
- Drzwi tylne lewe - porysowane.
- Poszycie zderzaka tylnego - otarte; porysowane.
- Błotnik tylny prawy w części przedniej - zarysowany.
- Poszycie zderzaka przedniego - otarte, porysowane, liczne punktowe ubytki powłoki lakierowej.

- Wnętrze pojazdu zabrudzone, zaśmieczone.
- Wykończenie tylne konsoli środkowej - brak.
- Wykładzina podsufitki - częściowo odklejona.
- Tarcze kół stalowe - liczne ogniska i rozległe ślady korozji.
- Kołpaki ochronne tarcz kół - porysowane.

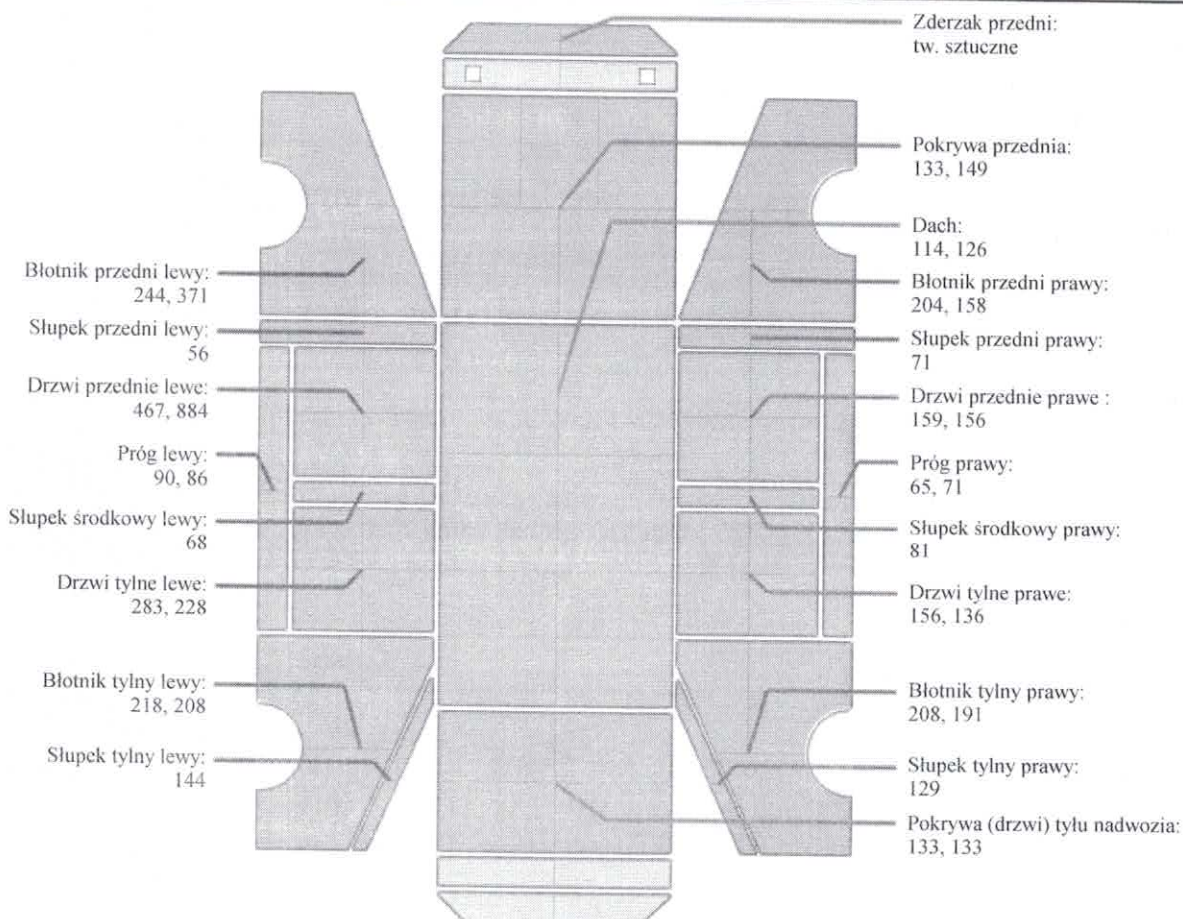
## OPIS POWŁOKI LAKIEROWEJ

Grubość powłoki lakierowej podana w mikrometrach [µm].

W wyniku badania grubości powłoki lakierowej na elementach poszyc nadwozia, za pomocą przyrządu SaluTron ComBi-D3, skalibrowanego bezpośrednio przed badaniem, stwierdzono ślady wcześniejszych napraw blacharsko-lakierniczych na: błotnik przedni prawy i lewy, drzwi przednie lewe, drzwi tylne lewe, błotnik tylny prawy i lewy.
