**OPINIA Nr: 203/02/2021**

Zadanie: Ocena stanu technicznego i określenie wartości rynkowej pojazdu

Marka: SKODA

Model pojazdu: Octavia II 1.4 MR`09

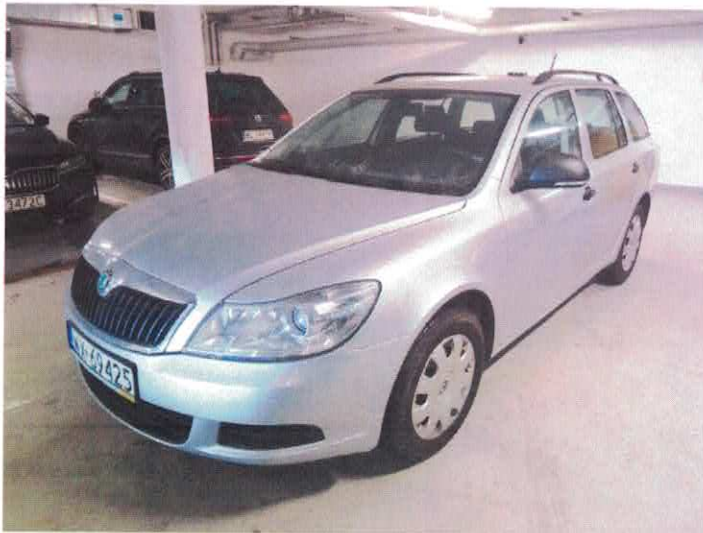
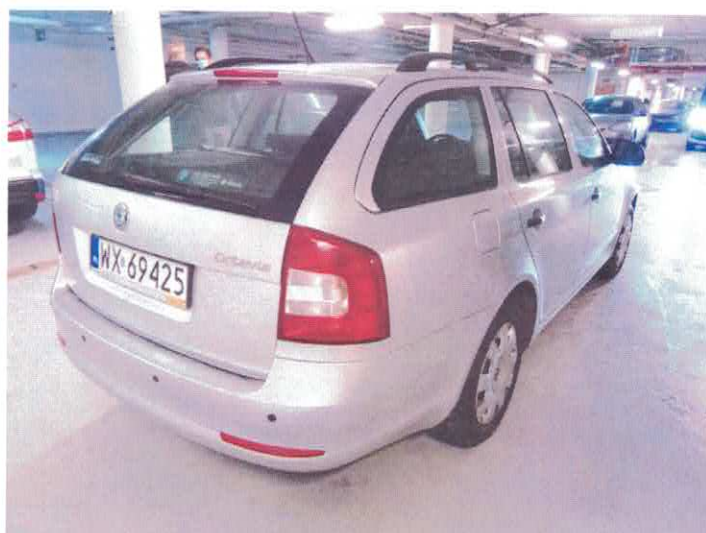
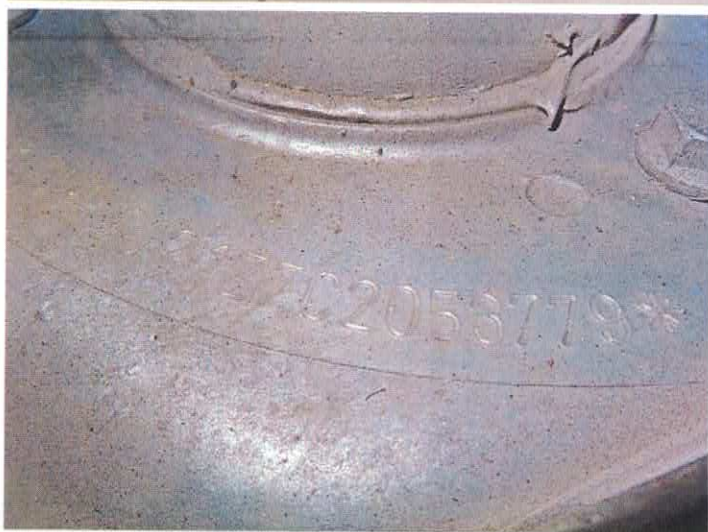
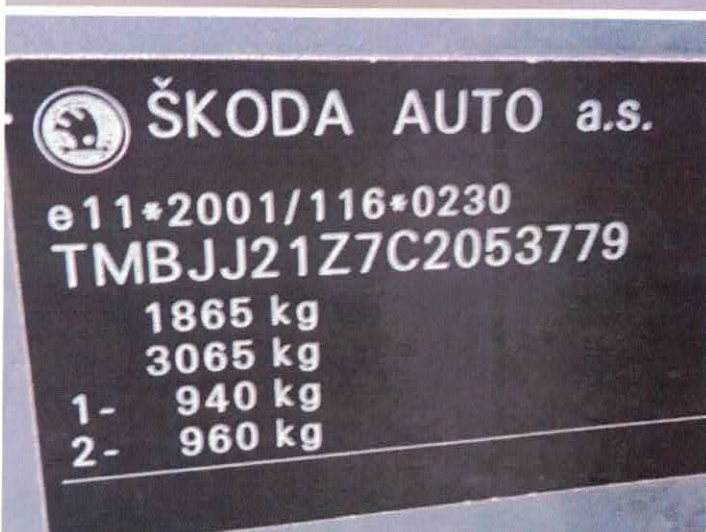
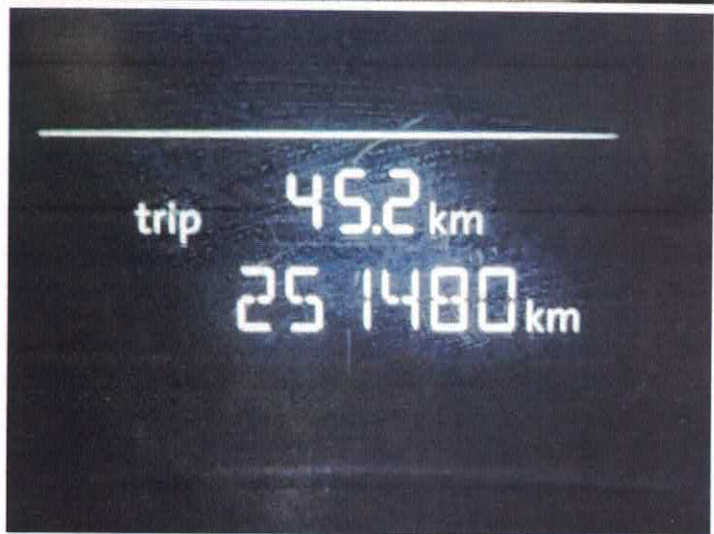
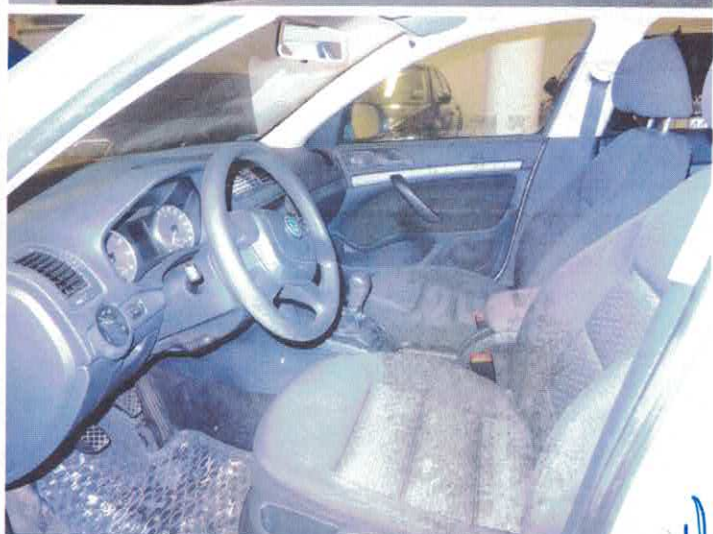
- Silnik i komora silnika brudne, zakurzone.
- Rozruch silnika możliwy przy użyciu zasilania zewnętrznego (przewodów rozruchowych) - awaria akumulatora.
- Mata wygłuszająca pokrywę komory silnika - porozrywana, z ubytkami materiału.

- Nadwozie pojazdu zabrudzone, zakurzone.
- Próg lewy w części przedniej - porysowany.
- Drzwi tylne lewe - zarysowane.
- Poszycie zderzaka tylnego po stronie lewej - porysowane, otarte.
- Próg prawy - porysowany.
- Oslona progu w części przedniej - porysowana.
- Poszycie zderzaka przedniego liczne punktowe ubytki powłoki lakierowej; po stronie prawej - otarte.
- Pokrywa komory silnika - liczne punktowe ubytki powłoki lakierowej.

- Wnętrze pojazdu zabrudzone, zaśmiecone.
- Wykładzina podsufitki - częściowo odklejona, po stronie prawej zabrudzona, zaplamiona.
- Pokrycie tapicerskie siedziska kanapy tylnej - zaplamione.
- Kołpaki ochronne tarcz kół - porysowane.

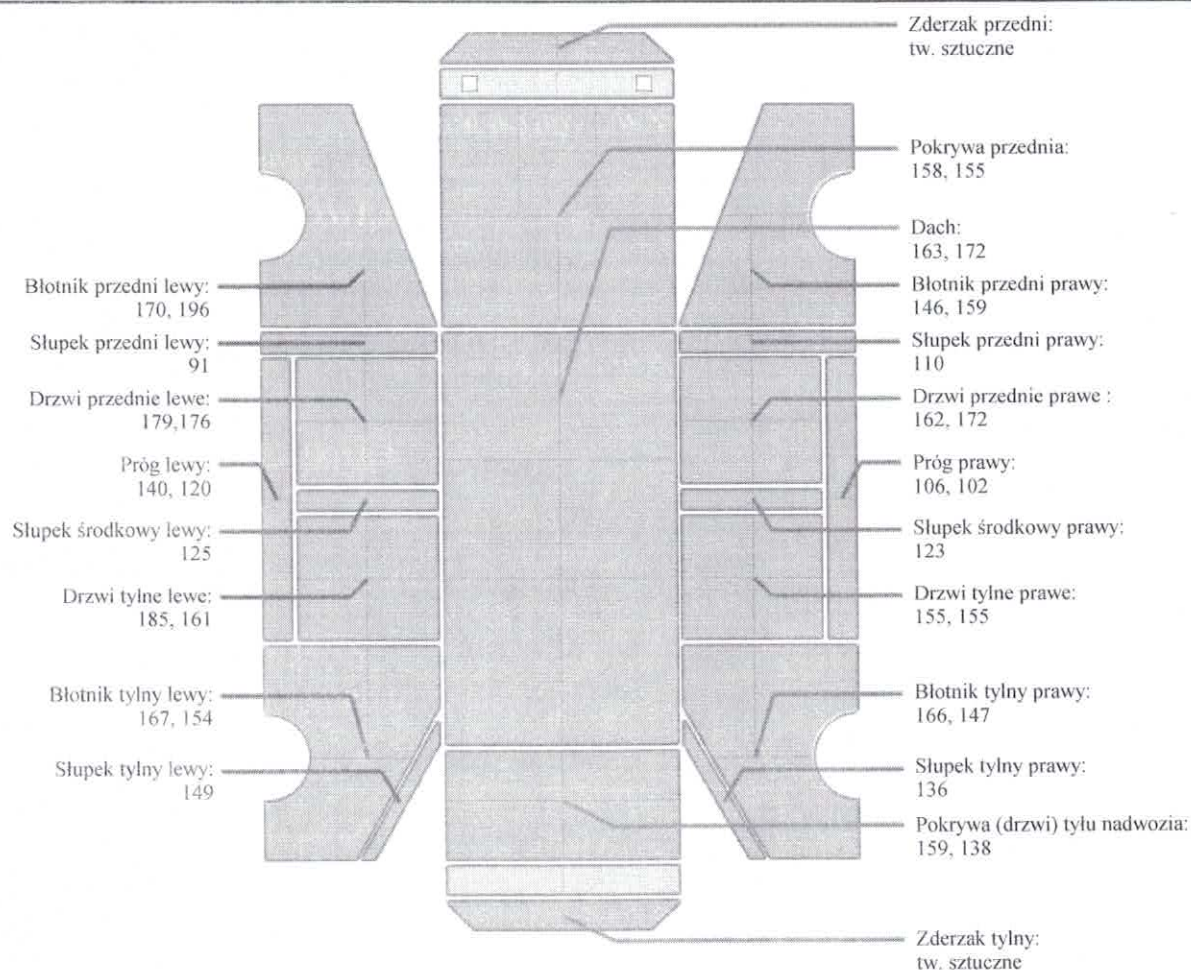
## OPIS POWŁOKI LAKIEROWEJ

Grubość powłoki lakierowej podana w mikrometrach [ $\mu\text{m}$ ].

W wyniku badania grubości powłoki lakierowej na elementach poszyc nadwozia, za pomocą przyrządu SaluTron ComBi-D3, skalibrowanego bezpośrednio przed badaniem, nie stwierdzono śladów wcześniejszych napraw blacharsko - lakierniczych pojazdu.
